"Estudio histórico constructivo. Una aproximación al diagnóstico y conservación de la iglesia fundacional de Lules (Tucumán)."

Artículo de María Soledad Gianfrancisco.

## ESTUDIO HISTÓRICO CONSTRUCTIVO. UNA APROXIMACIÓN AL DIAGNÓSTICO Y CONSERVACIÓN DE LA IGLESIA FUNDACIONAL DE LULES (TUCUMÁN)

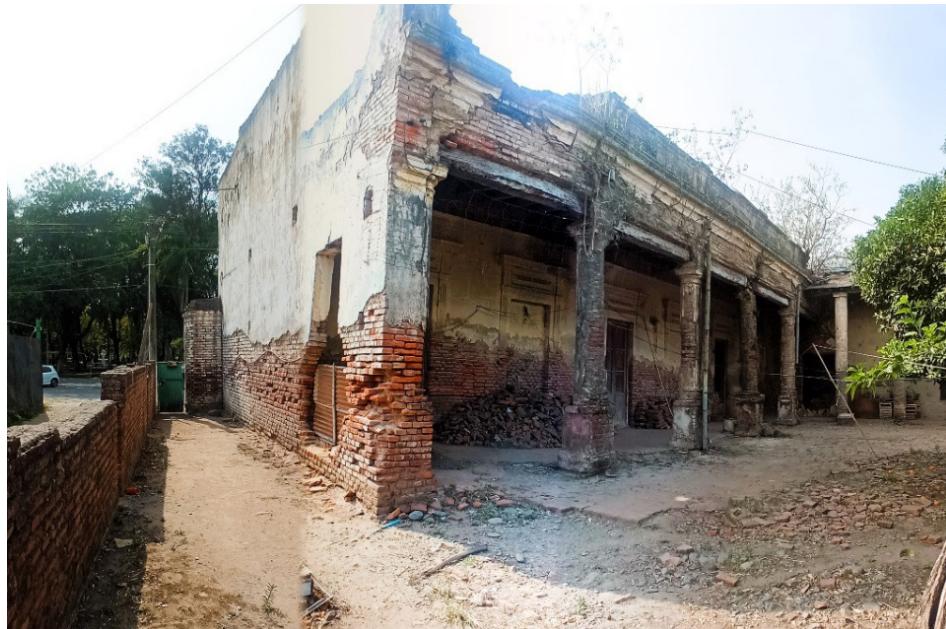
**Figura 9.** Vista actual patio interno vivienda

sufrido es muy notorio. Los muros perdieron sus revoques y mortero de barro, quedando expuestos los ladrillos. En algunos casos, esta situación ha llegado a provocar el derrumbe de parte del muro lateral de la vivienda, 4) eflorescencias y moho en mampuestos, y 5) desprendimientos del pavimento en galería y patio interno (Figura 9 y 10, Tabla 1).

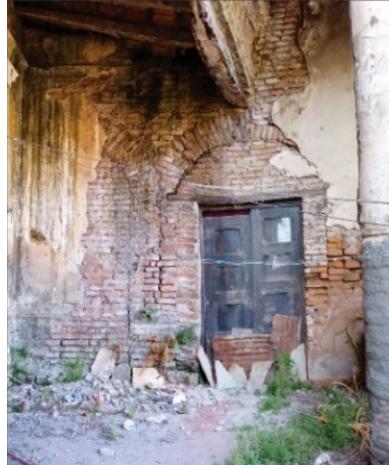
**Figura 10.** Patologías detectadas en vivienda Familia Domínguez-Cantón.

Fisuras

- Consolidación de grieta pared testera -galería lateral.
  - Consolidación de muros que presentan grietas o fisuras. Dado que estamos hablando de muros de mampuestos cocidos o ladrillos asentados en barro los autores recomiendan utilizar técnicas sencillas mediante llaves o costuras con elementos de madera dura con clavijas de distintos tipos o maderas con superficies rugosas.

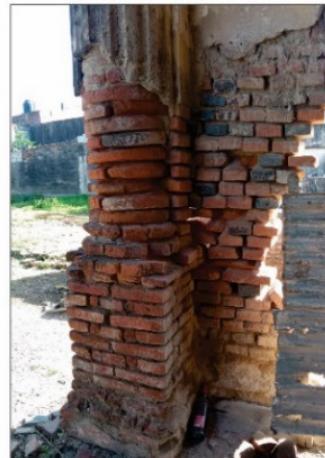
Erosión

- Restauración de mampostería de ladrillo disgregada en muros y columnas. Luego aplicar revoque utilizando materiales similares a los originales.
2. En segunda instancia en la cubierta reemplazar la chapa metálica actual por tejas cerámicas coloniales (perneras).

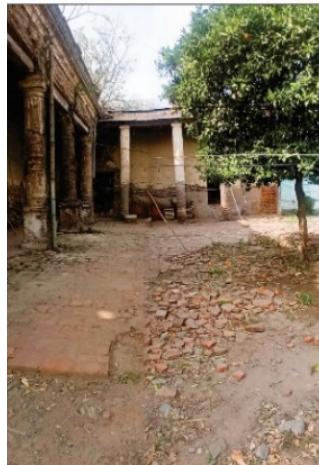
Desprendimientos pavimento patio

3. Pavimentos
- Reparación pisos de madera de interior de la vivienda.
  - Reparación o reemplazo de baldosas patio interno. Se considera como opción consolidar el pavimento existente y parquizar el resto del patio interno que servirá como desborde natural de actividades y como lugar de exposiciones al aire libre.

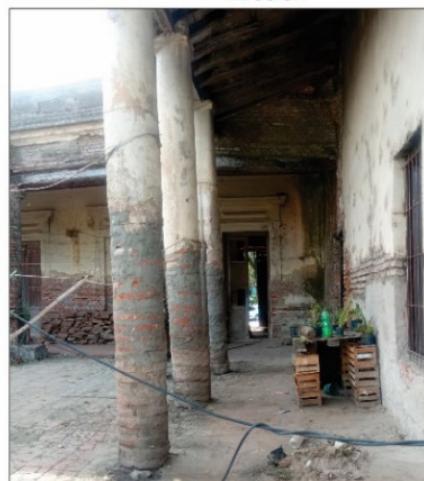
Columnas cubierta con cemento

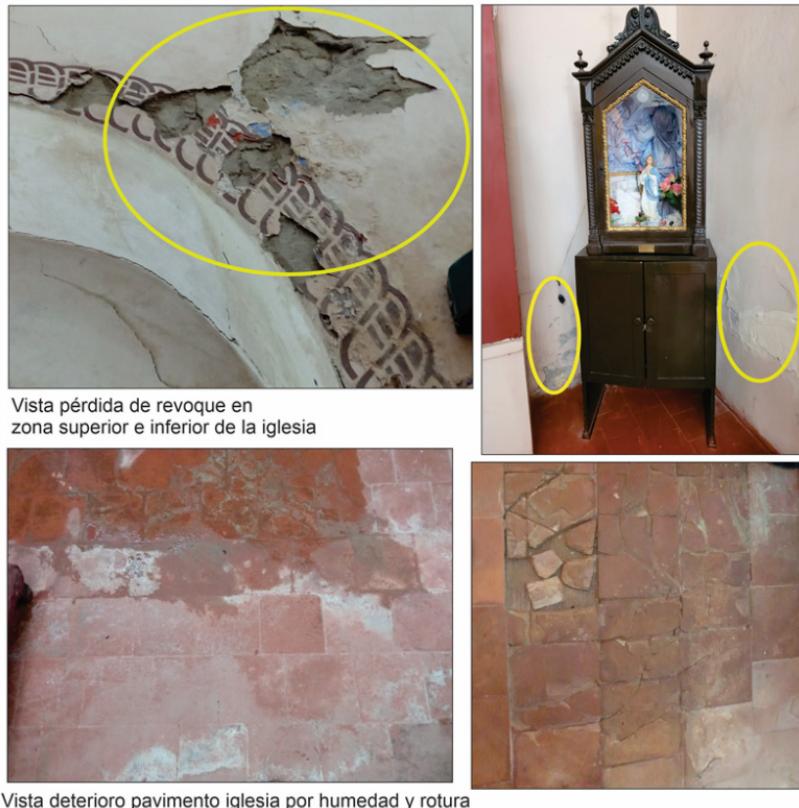
**Figura 11.** Vista patologías presente en iglesia Fundacional
