## **EVALUACION DE LA PERFORMANCE ENERGETICA Y EL ESTADO DE CONSERVACION DE UNA ENVOLVENTE A TRAVES DE LA TERMOGRAFIA**

En este contexto, se plantea como objetivo del trabajo evaluar la performance energética de la envolvente de un edificio bioclimático de 22 años de antigüedad, construido en 1994 en la provincia de La Pampa. Para ello se utilizó inspección visual, termografía infrarroja, simulación numérica bidimensional y cálculo de verificación de condensación superficial e intersticial.

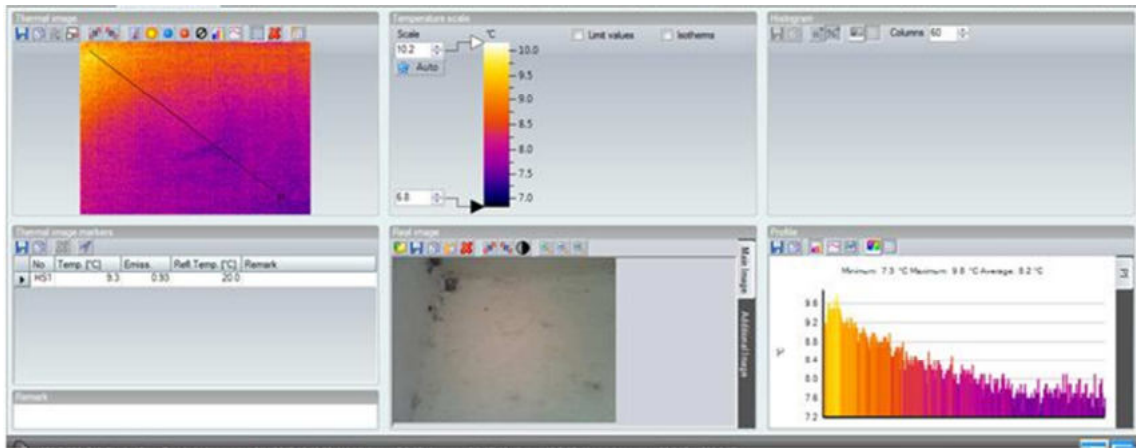
La Figura 4 muestra la esquina superior izquierda del paramento sur (desde el lado exterior). En la imagen visible se observa la presencia de moho en la esquina, lo cual podría asociarse en principio con un problema en la aislación térmica. Sin embargo, en la termografía se observa un ángulo caliente, situación que no indicaría un problema ausencia de aislación, porque en ese caso, al ser invierno, sería al revés (se lo debería ver más frío). El punto caliente se explica por el efecto de rebote de la radiación térmica en zonas convexas, que hace aparentar mayor temperatura. La temperatura del paramento hacia los 2.60m de altura es de alrededor de 9 °C. Merece recordar que, si bien los valores de temperatura obtenidos por termografía no son muy precisos (precisión de  $\pm 2$  °C en este caso), sí es precisa la medida de diferencias de temperatura entre dos puntos en un mismo termograma. En las secciones siguientes se analiza por simulación bidimensional el encuentro entre el muro y el techo.

Figura 4: termografía de la esquina superior izquierda del paramento sur (lado interior).

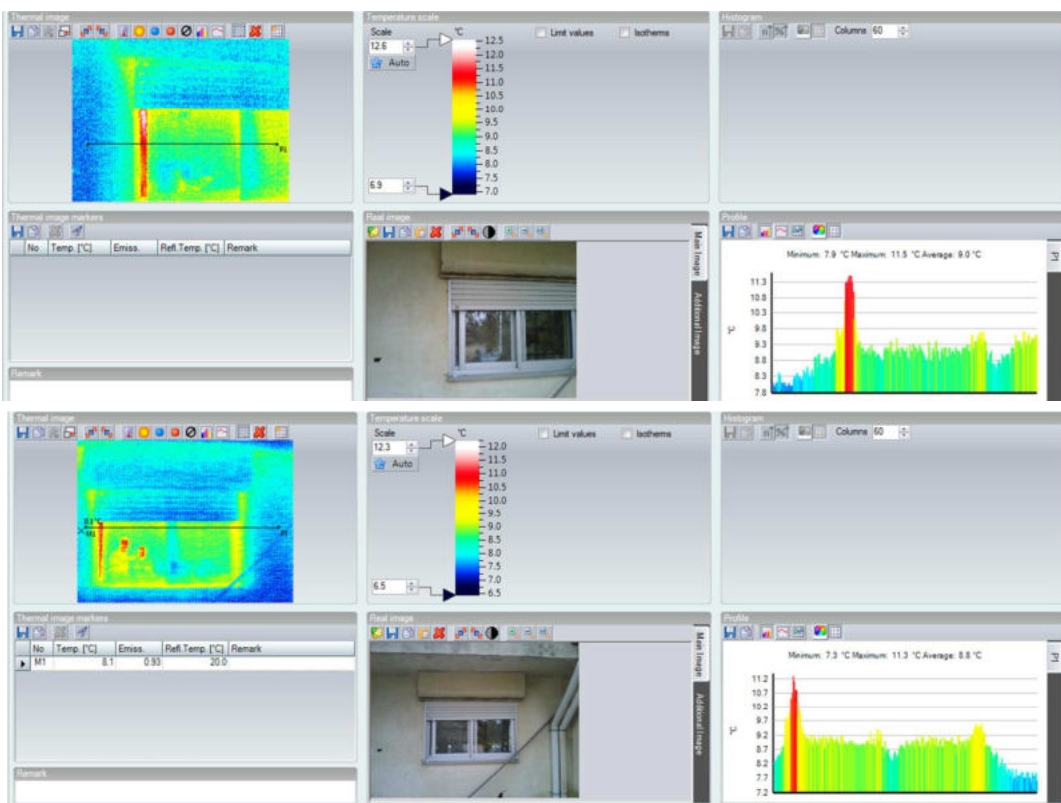
En la Figura 5, las termografías tomadas desde el exterior evidencian las pérdidas por el marco de la carpintería de aluminio. También se puede comparar la temperatura de la pared (alrededor de 8°C), con la del vidrio (alrededor de 9°C) y la del marco (11.5°C). La mayor temperatura del marco indica que existen pérdidas de calor por el mismo. En el sector del tapa-rollo la temperatura se aproxima a la temperatura de la pared y es bastante homogénea, situación que permite suponer que la aislación térmica de aquel aún se encuentra en buen estado de conservación. No se observa que el tapa-rollo hubiera sido removido para algún arreglo específico de la cortina. La figura 6 muestra el detalle del tapa-rollo externo.

Figura 5: Imágenes de la carpintería del muro sur.

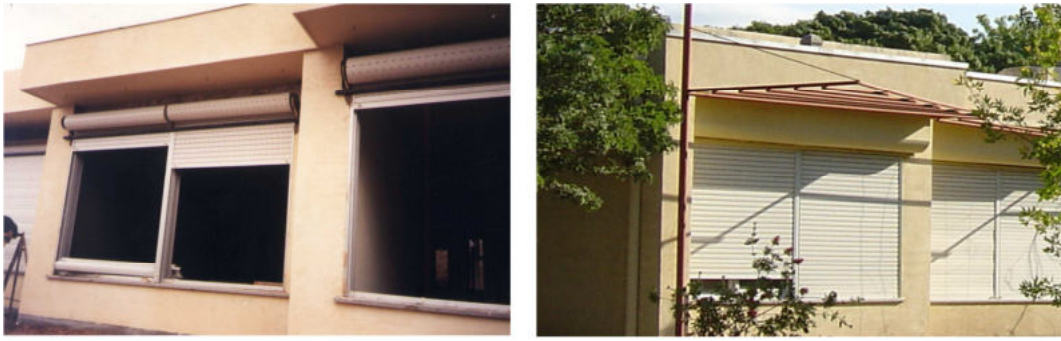
*Figura 6 Ventanas en fachada norte para mostrar el detalle del tapa-rollo externo y su cobertura (se repite en la carpintería del muro sur)*

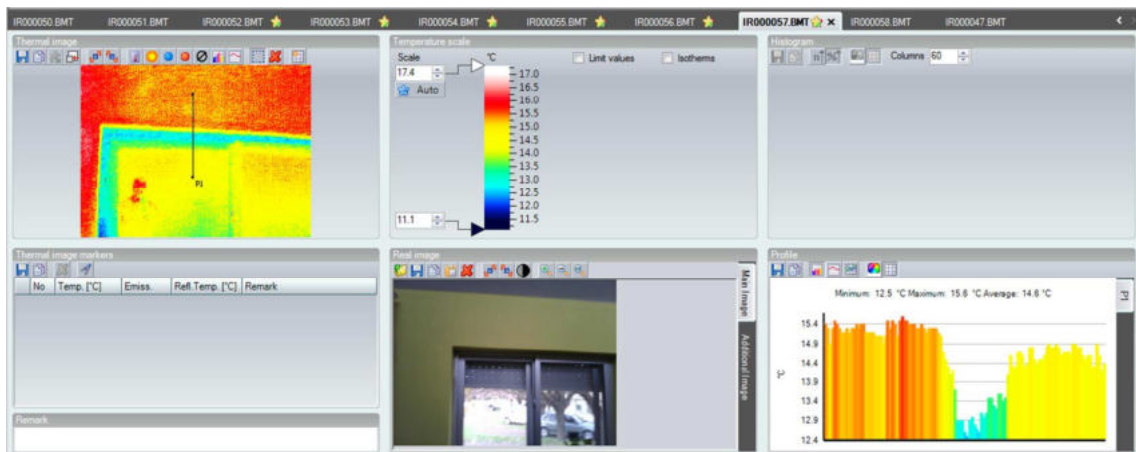
En la figura 7 se observa una imagen en el interior del laboratorio en su pared sur. La ventana desde el interior del edificio muestra, nuevamente, las pérdidas por el marco de aluminio. Al tener la carpintería de aluminio dobles ventanas corredizas (única tecnología disponible al momento de la construcción), se mejora enormemente la hermeticidad y se minimiza la pérdida de calor respecto de si se hubiera usado vidrio simple. Por esta razón, la temperatura del vidrio (14.6°C) es bastante parecida a la pared (15.3°C). Se observa además un buen cierre entre las dos hojas corredizas de la carpintería (buena hermeticidad), puesto que no hay zonas más frías en el centro de la ventana a la altura de la unión de las hojas. También es posible observar que, a la altura del tapa-rollo, la temperatura está 1°C por debajo de la temperatura de la pared hacia la izquierda (16°C), debido al efecto del calefactor (ubicado hacia la derecha).

*Figura 7: Imagen desde el interior del laboratorio.*

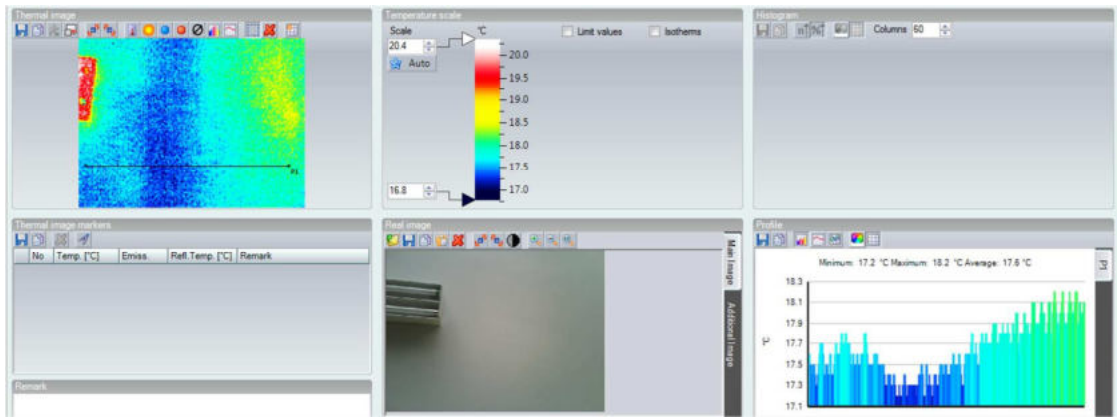
La figura 8 muestra con claridad el puente térmico que genera la losa prefabricada, aún con la aislación térmica de 7cm y una cámara de aire resultado del espacio que genera la correa para anclar la chapa de la cubierta inclinada del área sur (ver detalle de obra en construcción figura 9). El puente térmico es causado por las viguetas (no por las correas metálicas, que van en sentido perpendicular al observado). Las diferencias de temperatura entre la zona del puente térmico y el resto del área es de aproximadamente 1°C. Además se observa que las temperaturas del cielorraso son mayores a las de los muros y ventanas, debido a la estratificación del aire caliente proveniente de la calefacción.

Figura 8: Termografía del cielorraso en donde se observa un puente térmico.

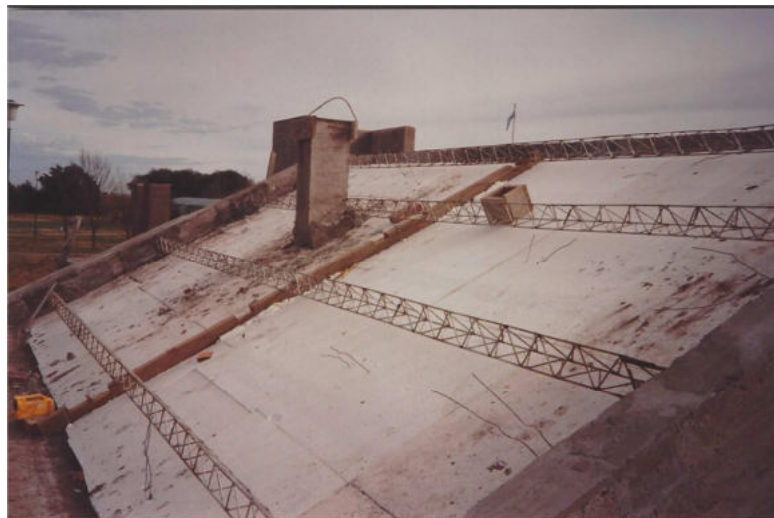
Figura 9: detalle de la cubierta en el área laboratorio durante su construcción.

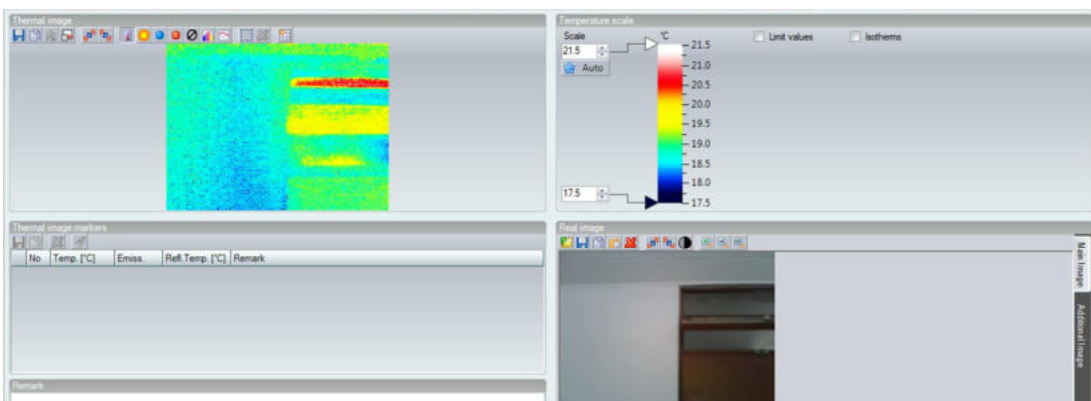
La Figura 10 muestra la conexión entre el laboratorio y el pasillo (pared y puerta). El muro es de ladrillón macizo de 0.18m de espesor, revocado en ambas caras. La ventanilla en la parte superior de la puerta fue planteada en su oportunidad como elemento para maximizar el movimiento del flujo de aire entre el sector sur y el pasillo tratando de disminuir la zonificación térmica entre áreas funcionales solarizadas y no solarizadas. Se observa estratificación térmica.

Figura10: Imagen en la pared interior conexión entre laboratorio y el pasillo

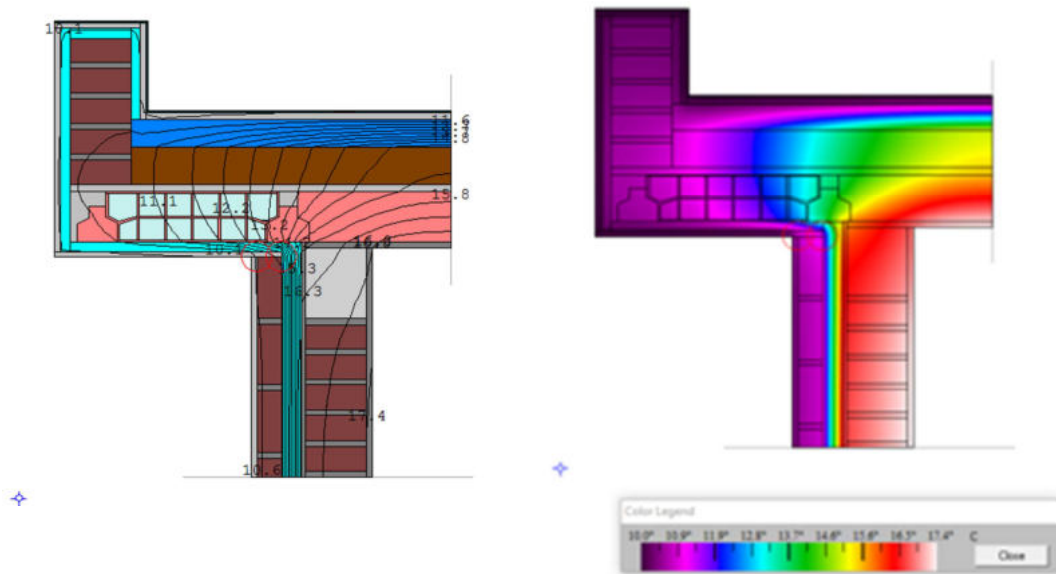
Por último con el software THERM se estudió térmicamente el encuentro entre muro y techo. La Figura 11 muestra un esquema de los detalles constructivos del encuentro entre el doble muro (desde el exterior: ladrillo macizo en panderete+aislación+ladrillo macizo) y el techo (desde el exterior: aislación hidrófuga de membrana con film de aluminio+ poliestireno expandido de 0.07 m de espesor + contrapiso de hormigón pobre + losa cerámica prefabricada). La simulación en la Figura 11 muestra que no hay puente térmico debido a que la aislación térmica envuelve el encuentro

muro-techo. Los valores superficiales de temperatura sobre los paramentos están en el rango de las mediciones realizadas con distinto equipamientos.

Figura 11: Encuentro entre muro exterior aislado y techo aislado (izquierda: detalle constructivo, derecha: análisis con THERM).

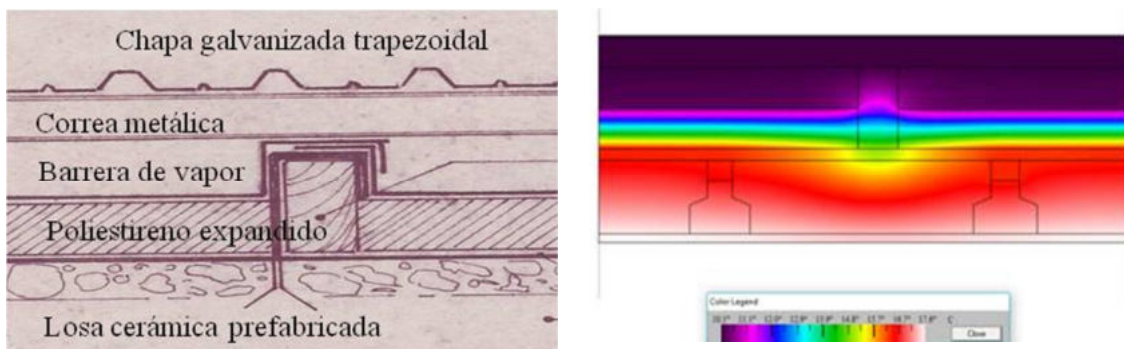
La Figura 12 muestra la simulación realizada para los techos inclinados. Estos techos están compuestos por chapa galvanizada como protección mecánica e hidrófuga, cámara de aire, aislación térmica de 0.07m de poliestireno expandido y losa cerámica prefabricada. No se observa tampoco puente térmico del techo (área laboratorio), situación que sí se observó en la imagen termográfica, quizás asociada alguna patología que requiera un análisis particularizado.

Figura 12: Losa cerámica. Aislación térmica, cámara de aire y cubierta de chapa.
