ETIQUETADO ENERGÉTICO, TERMOGRAFÍA Y MEDICIONES DE UNA CABANÁ TURÍSTICA DE MIRAMAR DE ANSENUZA, CÓRDOBA. CONSTRUCCIÓN DE MEJORAS

RESUMEN: El Ministerio de Ciencia y Técnica de Córdoba Argentina detectó la necesidad de mejorar sustancialmente la eficiencia energética en el sector turístico de Miramar de Ansenuza. Se concretó el Proyecto de transferencia tecnológica *Ahorro y Eficiencia Energética en el Sector Turístico. Soluciones técnicas, arquitectónicas y urbanas sustentables*. El objetivo general es *mejorar las prestaciones térmico-energéticas de hoteles, departamentos y cabañas locales mediante la aplicación y materialización de múltiples estrategias de diseño bioclimático para sentar las bases de una transformación de la oferta turística desde una perspectiva sustentable*. En este artículo se analiza una cabaña de madera de dos plantas, modelada con la herramienta de etiquetado energético, imágenes termográficas y mediciones de temperatura y humedad relativa interiores con data loggers en condiciones reales de uso. Basado en los resultados obtenidos, se propusieron y construyeron mejoras. Estas modificaciones logran un ahorro calculado del 60 % respecto al original.

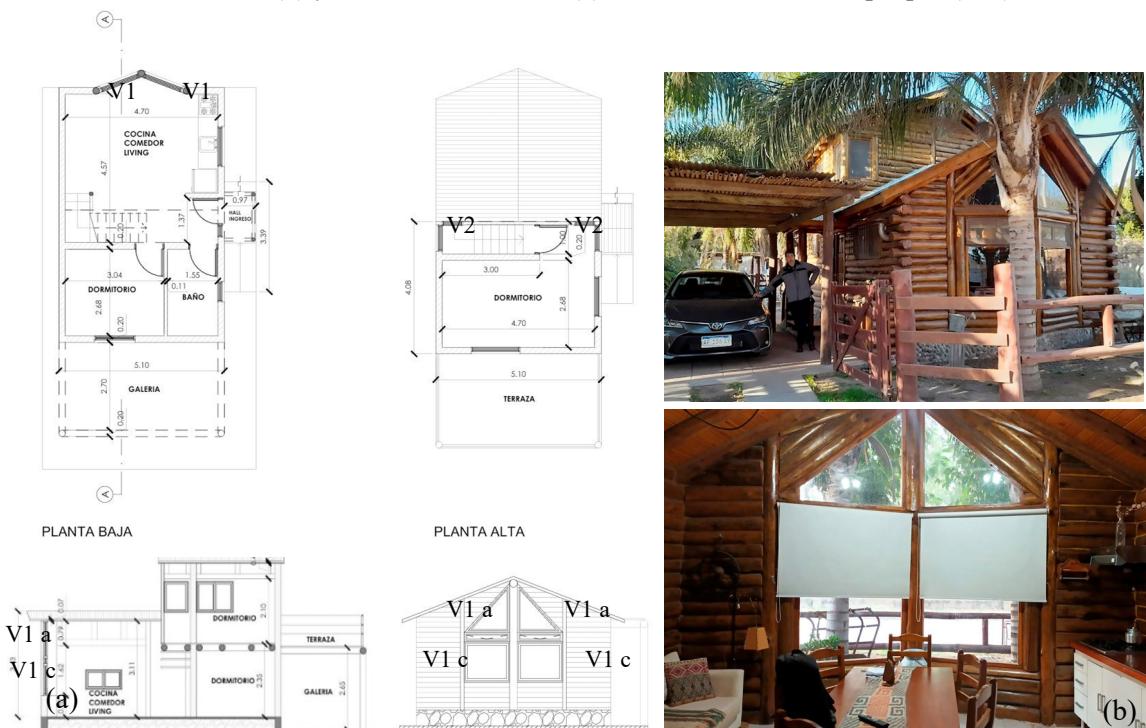
Figura 2: Planos (planta baja y alta), fachada y corte de CCB (a). Imágenes del exterior e interior de la cabaña (b). Fuente: E.P.

En la CCB, tanto los muros interiores y exteriores están construidos con troncos de madera tipo eucalipto de un diámetro promedio de 200 mm. Su cubierta está realizada con machimbre, espuma aislante de 5mm y chapa sinusoidal verde y las aberturas son de tipo tradicional de madera con vidrio de 3 mm. La planta baja comprende una cocina-comedor (al noroeste), un dormitorio (al suroeste) y un baño (al sur). Hacia el exterior, una galería cubierta con la terraza de planta alta (sureste). En la planta superior se encuentra una habitación más (sureste) (Fig. 2). En la zona, existen numerosos complejos de estas características, sin ningún tipo de certificado de aptitud técnica, planos ni características específicas. El

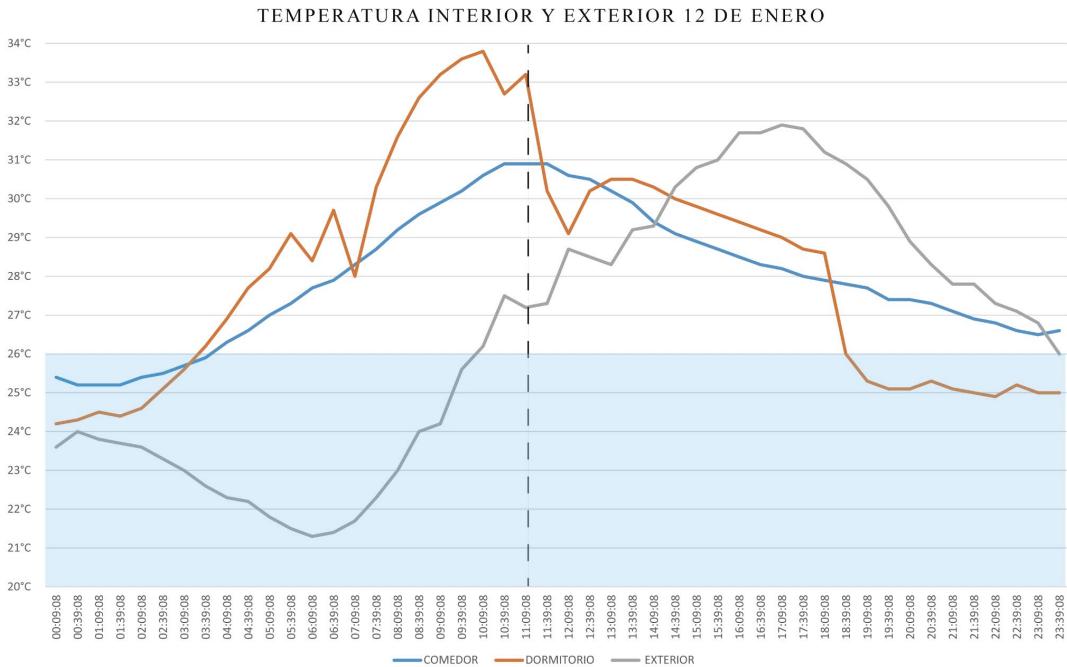
En el siguiente análisis se comparan las mediciones de temperatura interior de la cocina comedor (azul) y del dormitorio de planta alta (rojo) de la cabaña. La figura 3 muestra las curvas de temperatura de ambos locales junto a la temperatura exterior para el día 12 de enero del 2024. Se observa que las temperaturas del dormitorio de planta alta ascienden a partir de las 00:09 a.m. hasta las 5:39 a.m. donde se realizó una ventilación natural provocando un descenso de la temperatura hasta los 28 °C. Desde ese punto, la temperatura vuelve a subir hasta las 10:09 a.m. donde alcanza un pico máximo de 33,8°C. Después de las 11:09 p.m. la temperatura comienza a disminuir debido a la puesta en marcha de un equipo de aire acondicionado tipo split 3000 frigorías clase A, alcanzando los 25°C una vez que entra en régimen a las 18:39 p.m. manteniéndose dentro de la zona de confort (20°C a 26°C) resaltada en el gráfico. Se observa que dicho equipo tarda hasta 9 horas en entrar en régimen disminuyendo la temperatura interior 7,2 °C.

En contraste, el dormitorio experimenta mayores variaciones de temperatura, con picos significativamente más elevados, atribuidos a una envolvente expuesta directamente a la radiación solar y caracterizada por una excesiva superficie vidriada que favorece la acumulación de calor durante el día. Cabe destacar que la temperatura máxima alcanzada en el dormitorio es 2.8 °C mayor que en la cocina comedor y 1.9 °C superior a la exterior.

Figura 3: Temperatura interior y exterior 12/01/24 de CCB. Fuente: E.P.

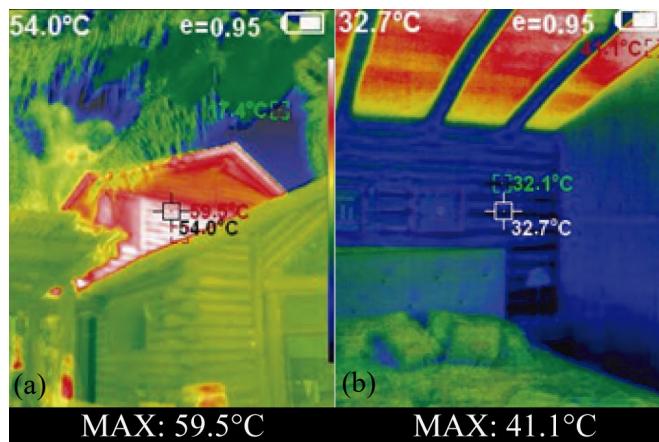
La figura 4 muestra las imágenes termográficas obtenidas, tanto del exterior, como del interior de la cabaña. Como se observa en (a) tomada durante el mes de enero, la temperatura en la vegetación (palmeras tipo Pindó) es de 17,4 °C, mientras que la temperatura superficial exterior de la pared (troncos de eucalipto) oeste oscila entre 54 y 59,5 °C produciendo en la planta alta un sobrecalentamiento extremo. Cabe recordar que esta cabaña no cuenta con ningún material aislante en las paredes, y sólo en la cubierta existe una capa de espuma aislante con aluminio de 5 mm.

La figura 4b, muestra las superficies interiores de la cubierta del dormitorio en planta alta. Se observa que el machimbre alcanza un pico de 41,1 °C, debido principalmente a la irregularidad del aislante y su espesor que no alcanza para brindar una protección térmica adecuada. En contraposición, las vigas presentan una temperatura inferior al igual que la pared sur donde se encuentra la cabecera de la cama cuya temperatura ronda los 32°C, siendo aproximadamente 9 °C menor que la temperatura interior de la cubierta. No obstante, esta temperatura se encuentra al menos 6°C sobre los 26°C recomendados según diferentes normas.

Figura 4: Imagen termográfica exterior (a) e interior (b) de la CCB. Fuente: E.P.

En las fotografías termográficas, donde se evaluó el comportamiento térmico de la CCB se evidenció el calor acumulado durante el día en el dormitorio de la planta alta (fotografía interna). Las imágenes tomadas desde el exterior tienden a revelar temperaturas homogéneas en las superficies. Si bien la cabaña se encuentra rodeada de vegetación, se observó una elevada temperatura en la cabaña. Con respecto a la Norma IRAM 11603 para la subzona IIb (Miramar y Ceres), para las modificaciones en la CCM se tuvieron en cuenta las recomendaciones propuestas. Una de ellas fue colocar aislación térmica en la cubierta. Para el caso de las ventanas, además de colocarse burletes, es necesario adquirir el hábito de realizar la ventilación cruzada, dada la influencia benéfica de la velocidad del aire, para disminuir el “discomfort”.

Se recomendó anular dos paños fijos vidriados ya que este dormitorio cuenta ya con una puerta ventana con terraza privada y una ventana. Se concluye que las herramientas empleadas han cumplido el objetivo de analizar la edificación (cabaña) y proponer estrategias (mejoras) para reducir los consumos energéticos, y fomentar la adquisición de tecnología energéticamente eficiente.

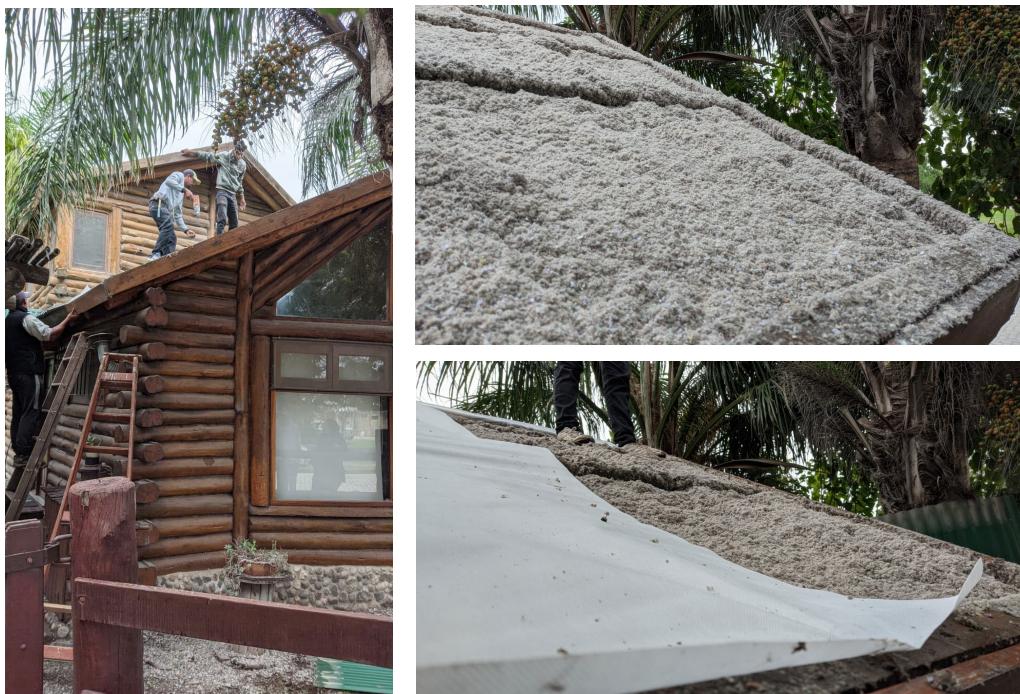
Actualmente, se cumplimentaron tres de las cuatro propuestas de mejoras. En primer lugar, se añadió aislante de celulosa en la cubierta (Fig. 9). Este material requiere menos energía para producirse en comparación con otros materiales de aislamiento como la espuma de poliuretano. Este material se colocó mediante la técnica proyectado con adhesivo. Es una proyección de una manta uniforme ideal para rehabilitar viviendas o edificaciones con escasa o nula aislación térmica y/o acústica con cielo raso existente. De esta manera se disminuye la liberación de gases de efecto invernadero en el medio ambiente (EcoAislación, 2024). Si bien en el software del Etiquetado Energético se realizó la simulación de la CCM donde se propusieron varias modificaciones, se han renovado los vidrios de las ventanas, solucionado infiltraciones en las carpinterías y cubierta y se colocaron burletes dobles de goma en las ventanas y puertas. Estos se adaptan sin problema, y al ser de diferentes espesores se sellan a la perfección. A futuro, se prevé la incorporación de un colector solar en la cubierta.

Figura 9: Proceso de colocación de celulosa en cubierta y lámina de membrana aislante hidrófuga.
Fuente: E.P.
