CONTROLES Y COMPORTAMIENTO DE INSTALACIONES DE SISTEMAS FOTVOLTAICOS EN ESCUELAS RURALES DE CATAMARCA, ARGENTINA

CONTROLS AND BEHAVIOR OF PHOTOVOLTAIC SYSTEMS IN CATAMARCA'S RURAL SCHOOLS

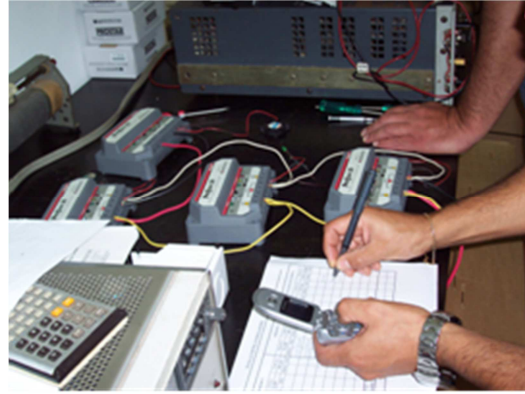
funcionamiento, conforme a las normas ISO 9000 bajo las cuales se producen estos reguladores, se determinó que 3 (tres) de ellos presentaban demoras menores a 4 minutos en desconectar la carga por bajo voltaje de “baterías” (Low Voltage Disconnected - LVD), en contraposición a las especificaciones técnicas. Comentado con el fabricante,

expresó que este problema podría deberse a que “existen filtros adaptativos que promedian medidas antes de la lectura del microprocesador, es decir que las decisiones del microprocesador no dependen de los valores instantáneos detectados, sino de valores promediados en el tiempo”. Esto llevó a modificar la metodología del ensayo, procediendo a inducir al micro a la toma de datos a intervalos de tiempo prefijados, mediante el funcionamiento de los reguladores bajo distintas rampas de tensión (como una forma de “enseñar” al microprocesador los valores de tensión). Lo que dio como respuesta, cambios de luces a valores temporales distintos, dependiendo de la velocidad de la rampa, pero en todos los casos comprobándose que la demora del tiempo de corte (luz roja parpadeante a roja fija) excedía los 4 minutos. A pesar que estos resultados de la muestra representativa se consideraban satisfactorios, se decidió ensayar el total de los reguladores, para verificar si otros mostraran similar comportamiento a estos 3 equipos.

Fig. 4: Ensayos de reguladores MORNING- STAR PS30 en Laboratorio del GENOC.

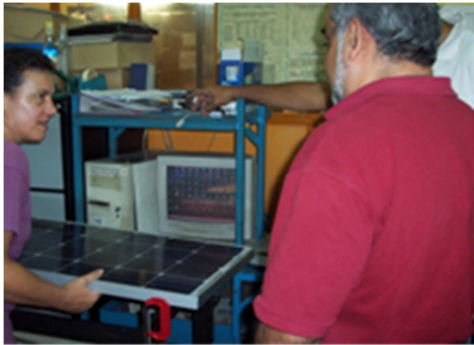
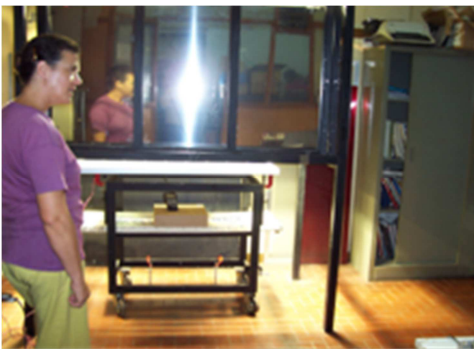
Fig. 5: Ensayos de módulos fotovoltaicos en el laboratorio del GENOC

Del total de módulos ensayados durante la inspección visual se rechazaron 10 unidades que presentaban defectos en su proceso constructivo, 9 con celdas superpuestas y 1 con falta de rigidez en la bornera. En Tabla 4 se muestra un cuadro comparativo de las características técnicas de los mencionados generadores (Test bajo condiciones Standard - STC).

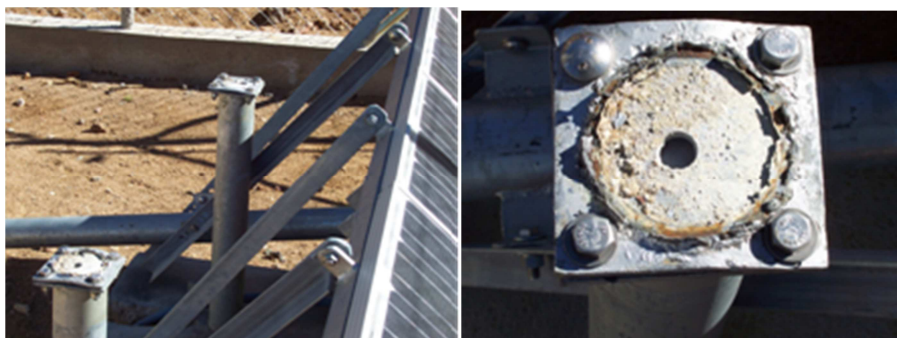
En tres establecimientos la estructura soporte de los módulos colapsó a causa de la acción de fuertes vientos sonda, a pesar que en los cálculos se estimaba debía soportar vientos superiores a 3,6 m/s y en 17 instalaciones presentan signos de fatiga y oxidación.

El colapso de las estructuras soporte se produjo por fallas en las soldaduras en la zona de acople entre dos tramos de las columnas que sostenían los diferentes grupos de módulos FV (Figura 7). Para solucionar este problema se presentaron dos alternativas: a) dos bridas media caña metálicas que abrazan perimetralmente ambos tramos de cada columna, colocadas en la zona de falla y unidas firmemente por bulones (Figura 8) y b) hormigonado in situ de cada columna hasta una altura de 0,50 m sobre la zona de falla (Figura 9).

Fig. 7: Rotura en columna de estructura soporte por fallas en las soldaduras.

Si bien la primera opción, en apariencia, es la más sencilla de realizar, tiene el inconveniente que hay que efectuar previo a la colocación de las bridas, el desmontaje de la estructura y extraer las placas de unión mediante el aserrado de las mismas. Además, al no ser un elemento que pueda conseguirse en el mercado, su costo es considerable.

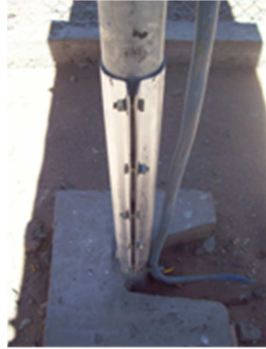
Fig. 8: Reparación de columnas de estructura soporte de módulos FV mediante hormigonado.

La opción b) a pesar que hay que transportar los materiales y las herramientas necesarias para hormigonar, es mucho más sencilla y puede realizarse sin modificar la estructura soporte. Solo hace falta colocar un encofrado desmontable.

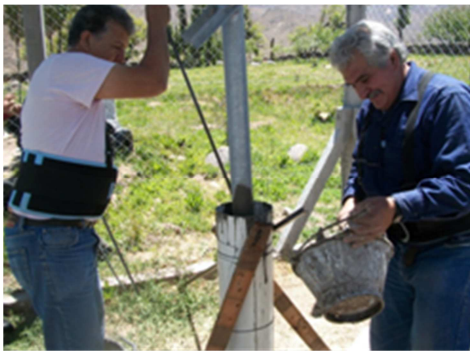
Fig. 9: Bridas metálicas para reparación de columnas de estructura soporte de módulos FV.

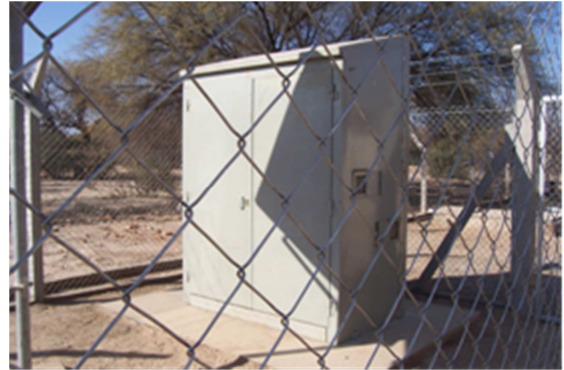
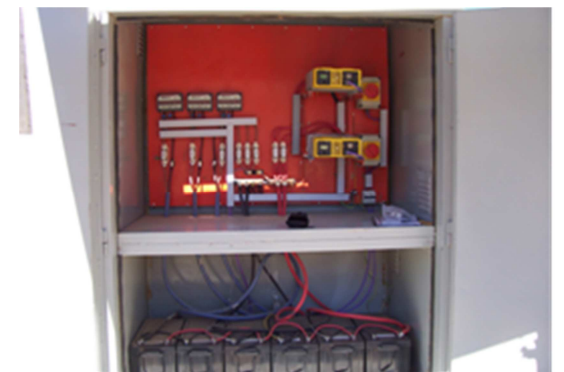
Los Gabinetes Compartimentados (Figura 10 y Figura 11), fueron diseñados para resistir temperaturas entre -15°C y 45°C , como las registradas en invierno en la puna o en verano en el Salar de Pipanaco. Están contruidos en doble pared de chapa galvanizada con aislación interna de 0,10 m de poliuretano. Sus dimensiones son 2m de ancho por 0,80 m de profundidad y 2 m de altura. Tienen además en sus paredes laterales, tanto en su parte inferior como en su parte superior, ventanillas regulables para permitir la circulación y renovación del aire del recinto. Estas estructuras en la mayoría de los casos presentaron problemas de corrosión por la agresividad del clima, a los pocos meses de realizado su montaje.

Los materiales utilizados en la construcción y las pinturas de protección de los gabinetes compartimentados no fueron los más adecuados para soportar la acción de agentes corrosivos y la agresividad del clima de estas regiones. Esta mismas causas fueron las causantes del colapso de estructuras soportes con soldaduras defectuosas.

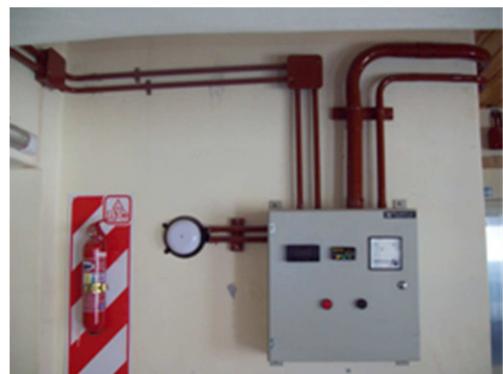
En los Tableros Principales de todas las instalaciones (Figura 12), se colocaron indicadores del estado de baterías y de carga que entrega el generador fotovoltaico al banco de baterías, además un voltímetro con corte electrónico doble destinado a medir la tensión del banco de baterías y una alarma acústica del tipo marinera reseteable en forma manual una vez solucionado el problema que produjo su activación. En el 80% de las escuelas se presentaron inconvenientes con estos sistemas de alarmas, llevando a la quema de la campanilla, especialmente en los casos en los que no fueron puestos en servicio correctamente.
