## **AUDITORIA ENERGÉTICA DE UNA VIVIENDA SOCIAL EN CLIMAS FRÍOS Y COMPARACIÓN DE PÉRDIDAS TÉRMICAS POR INFILTRACIÓN Y TRANSMISIÓN**

**RESUMEN:** Este trabajo está orientado a evaluar el comportamiento energético-ambiental de una vivienda social con alta representatividad en la edificación construida en la ciudad de San Carlos de Bariloche, con el objeto de minimizar la demanda de energía en el sector residencial en el marco de un plan masivo de reciclado edilicio urbano. Para tal fin se analizó el comportamiento energético de una vivienda tipo a través de la medición de temperaturas y humedad; evaluación experimental de los niveles de infiltración de aire; y detección de puntos críticos relacionados con pérdidas térmicas, visualizadas por medio de cámara termográfica. Se identificaron valores de hermeticidad del aire similares a los registrados en la región, si comparamos por ejemplo los determinados por la línea base definida en viviendas en Chile. Dichos valores, a su vez son 4.1 veces mayor a los permitidos por las normas en países europeos con similares características climáticas.

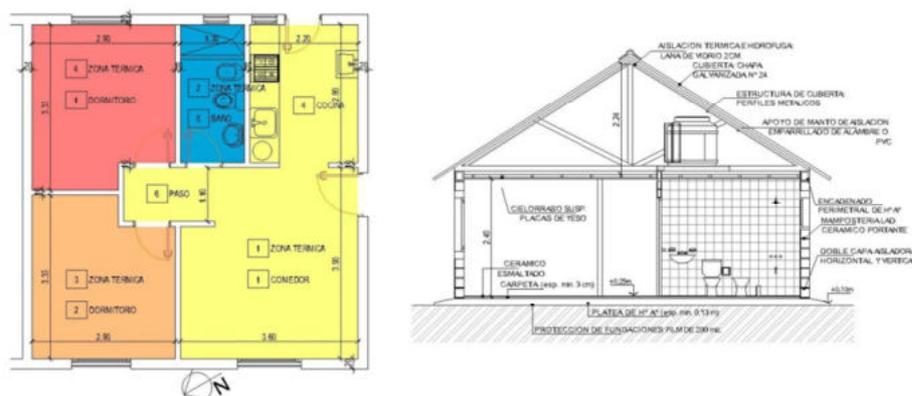
Figura 2: Planta de arquitectura de la vivienda junto con corte crítico.

En la Figura 2 se observa la planta y el corte de la vivienda seleccionada que se encuentra apareada por la medianera Este. Posee una superficie cubierta de 50 m<sup>2</sup> de planta, con dos dormitorios, un baño, una cocina y un living comedor. El volumen es de 163.2 m<sup>3</sup>, y se destacan su reducido Índice de compacidad (Mascaró, 1983) de 35 %; su alto Factor de exposición (Czajkowski y Gómez, 1994) de 0.82. Estos indicadores generales afectan negativamente el confort térmico, dado su alto nivel de disipación térmica, influenciando fuertemente el consumo energético de la vivienda. La envolvente vertical es de ladrillo hueco de 0.18 m de espesor sin aislación; el piso está conformado por una estructura resistente de platea de hormigón, carpeta de nivelación y piso cerámico; y la cubierta está compuesta de una estructura liviana de acero, chapa aluminizada de perfil sinusoidal, lana de vidrio de 2,5 cm de espesor, ático ventilado y cielorraso suspendido de placa de roca de yeso de 1cm de espesor.

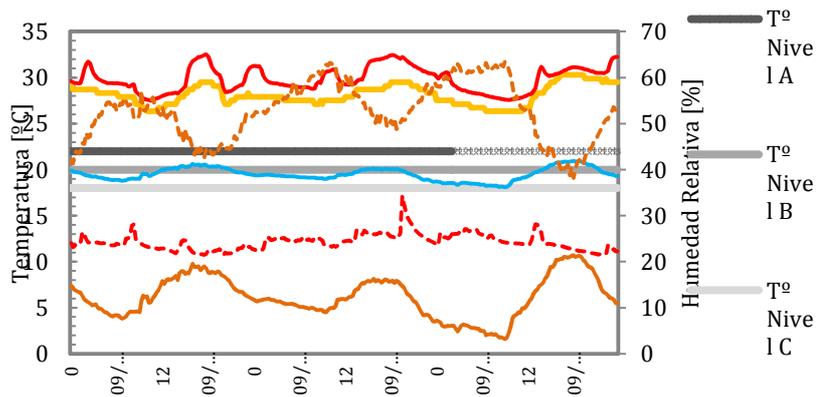
Los resultados del monitoreo indican que la temperatura media de la vivienda, bajo ocupación y uso intensivo se encuentra alrededor de los 26 y 28°C, con temperaturas promedio exteriores de 7.13°C. Se observan picos de temperatura interior de hasta 32°C, con muy bajas humedades relativas de entre 15% y 40%. Si bien se entiende que el concepto de confort es muy amplio y subjetivo, siendo ésta una sensación compleja, dependiente por un lado de la sensibilidad de cada persona, así como de la actividad que desarrolla a partir de factores físicos, fisiológicos, sociológicos y psicológicos, en donde el cuerpo humano se siente cómodo y en equilibrio con su entorno, podemos observar que las temperaturas registradas en los espacios interiores son superiores en 8.6°C y 6.5 °C a la temperatura de confort calculada. Analizando las curvas se pueden observar caídas abruptas de temperatura, producto probablemente a una abertura de ventana para refrescar. Del registro de temperaturas sumado a la simple observación del usuario que se encuentra vestido en un alto porcentaje del tiempo con remera o camisa, se puede inferir que hay un sobre consumo producto del uso.

Figura 3: Temperaturas y Humedades relativas relevadas en período 03/09 al 05/09 del año 2016 tanto interiores como exteriores y rango de confort en relación a temperaturas exteriores reales por Thermal Neutrality Temperature<sup>8</sup> y niveles admisibles por normas IRAM.

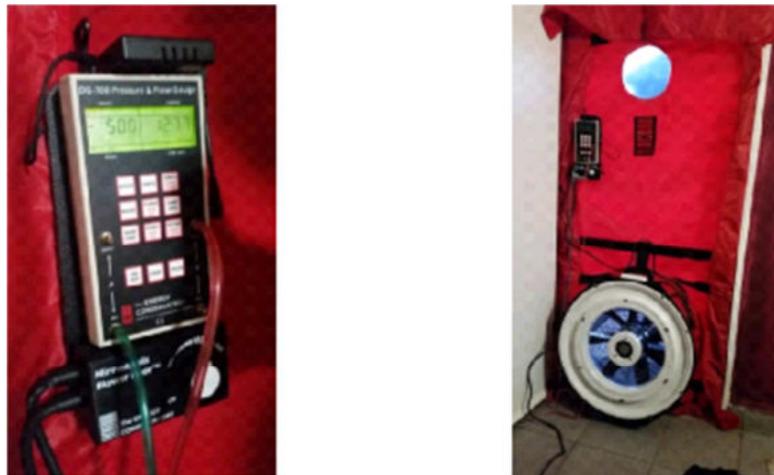
El método consiste en generar una diferencia de presión constante entre el interior y el exterior del edificio u/o recinto mediante el quipo Blower Door (Figura 4). Este es un ventilador dispuesto en un bastidor puerta que reemplaza a una de las puertas de acceso del recinto al momento de hacer las pruebas. Bajo condiciones de régimen se determina el caudal de aire, la presión diferencial, las temperaturas de entrada y salida y la velocidad de aire exterior. Información que es tomada y procesada por el equipo mediante un software. De este modo y con los datos que entrega el equipo, se construyen las características de caudal versus presión diferencial de la construcción, y mediante un software específico se determinan los coeficientes de permeabilidad al aire propios de la construcción.

Figura 4: Equipo Standard Model 3 Minneapolis en funcionamiento realizando el ensayo de presurización en la puerta de ingreso a la vivienda.

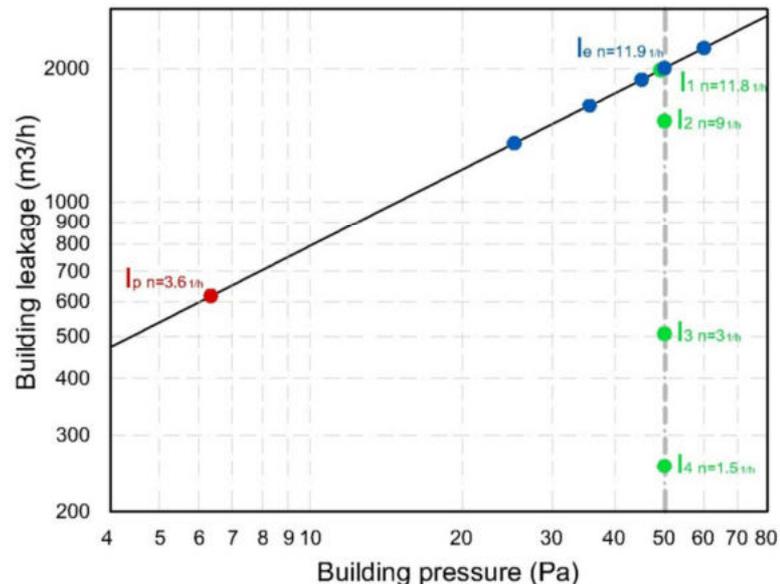
Según se observa en la figura 5, el valor promedio de cambios de aire por hora en el local a 50 P.a. (n50) registrado en los ensayos de despresurización es de  $11.9 \text{ h}^{-1}$ . Se contrasta éste valor con los valores expuestos en la Línea base de hermeticidad al aire promedio según materialidad predominante en la envolvente para la edificación habitacional en Chile (Bobadilla, 2014) y se obtiene que el valor n50 para una vivienda similar es cercano al registrado en la vivienda ( $11.8 \text{ h}^{-1}$ ). Si a este valor se lo contrasta con exigencias de hermeticidad de países con similares características climáticas a la región analizada (clima muy frío) como lo es Suecia, Alemania, Austria, Eslovenia y Noruega el valor límite máximo es de  $3 \text{ h}^{-1}$  para viviendas con ventilación natural, representando el 23% del valor registrado en la vivienda auditada.

Figura 4: Curva de infiltración de la vivienda. Puntos azules: mediciones obtenidas, a 50 Pa equivalente a  $11.9 \text{ Vol/h}$ . Punto rojo: infiltración de la vivienda en  $\text{m}^3/\text{h}$  a 6.35 Pa, presión de viento promedio para la localidad. Puntos verdes:  $I_1$ = Vivienda en Albañilería de Ladrillo chilena,  $I_2$ = Vivienda de hormigón,  $I_3$ = Valor máximo de infiltración normado para una vivienda c/ventilación natural en Alemania y Austria,  $I_4$ = Valor máximo de infiltración normado para una vivienda c/ventilación mecánica en Alemania y Austria.

Se obtuvo que la velocidad a altura del edificio promedio es de 9.1Km/h, representando una presión de viento de 6.35 Pascales, significando 3.6 renovaciones aire por hora, como se encuentra expuesto en la curva de infiltración de la vivienda en la figura 4.

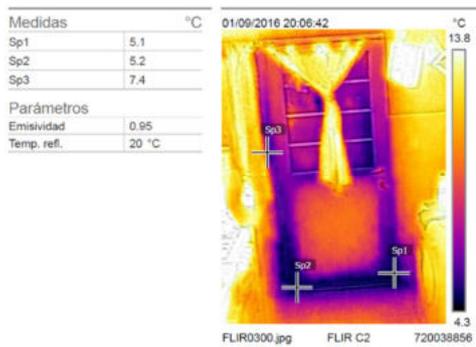
Las mediciones con el anemómetro comprobaron que la corriente de aire entre dichos elementos llegaba a  $6,44 \text{ m/seg}$ , una velocidad muy alta teniendo en cuenta que se consideran “fuertes” a aquellos valores que superan los  $2 \text{ m/seg}$ . Estas falencias también se detectaron de manera cualitativa en los ensayos de termografía infrarroja, donde se observaron patrones característicos. En la figura 6 se visualiza, por ejemplo, cómo en los ángulos inferiores de la puerta de la cocina se infiltra el aire exterior a baja temperatura, y recorre una superficie significativa de piso y lo enfría.

Figura 6: Mientras se realizaba en análisis de infiltraciones, se tomaron imágenes térmicas de las carpinterías. Se observa en la imagen un punto crítico de infiltración de aire desde el exterior en los puntos Sp1 y Sp2.

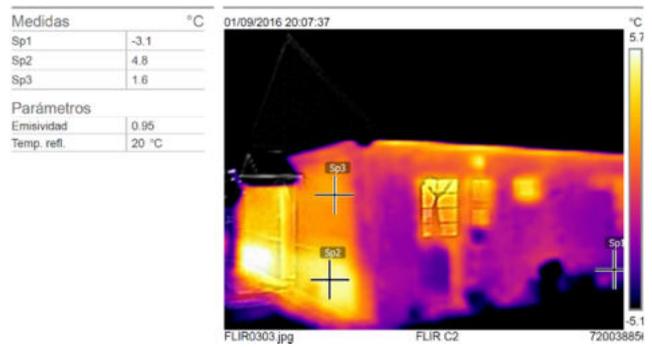
Figura 7: Imagen termográfica cara Sur.

La imagen de la figura 7 fue tomada en la fachada Sur de la vivienda. Se observa una muy baja temperatura en la parte media e inferior de los muros producto de la nula ganancia solar que recibe durante el día. Se aprecia un contraste considerable entre el muro de la fachada y los vanos. Se reconocen con claridad los diferentes elementos constructivos. Se observa una falta de homogeneidad en los componentes ciegos observando altas temperaturas en las carpinterías y puerta de la cocina, y luego en el alero de la cornisa se observa una línea clara, representado una determinante fuga de calor.

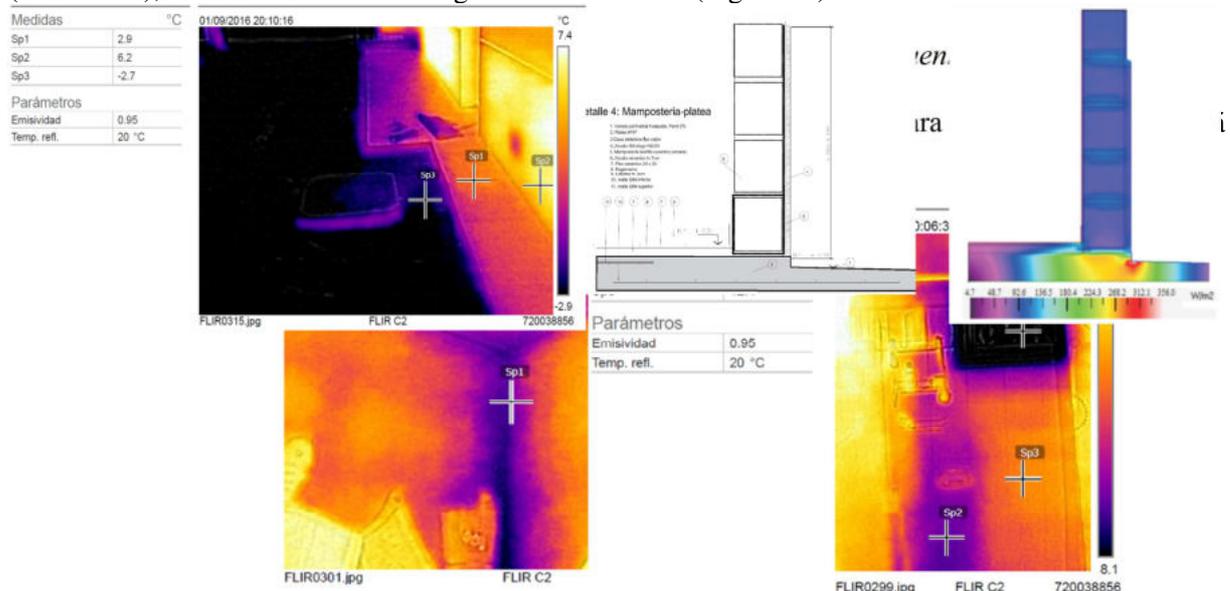
Para completar el análisis entre el encuentro muro-piso se realizó una simulación de puentes térmicos a través de la utilización del Software Therm 7.4. En la figura 8 también se observa la transferencia de energía desde el interior hacia el exterior. Se identifica el punto de mayor transferencia de energía en el encuentro de la platea con la vereda perimetral, con un valor de 356W/m<sup>2</sup>. La transferencia es excesiva tanto en las juntas de revoques (136.5W/m<sup>2</sup>) y en los ladrillos cerámicos huecos (92.6W/m<sup>2</sup>), todos sitios con alto riesgo de condensación (Figura 10).

Figura 9: Imágenes térmicas de puntos críticos en el interior de la vivienda. Izq: esquina superior del dormitorio (cubierta/paredes). Der: Puente térmico por la columna de hormigón sin aislación térmica.

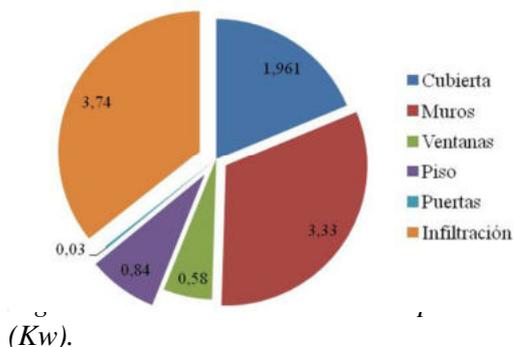
Se realizó el análisis termo-energético basándose en el procedimiento establecido por la Norma IRAM 11.604 para el cálculo del coeficiente volumétrico  $G$  de pérdidas de calor, modificando el valor de las renovaciones "N" de 2 propuesto por la norma, con el valor obtenido por auditoría y se lo contrasta con los valores máximos admisibles ( $G_{adm}$ ) fijados para una vivienda con requerimientos de calefacción de 3.475 GD (temperatura base = 18°C). Se obtiene que el  $G$  de la vivienda equivale a 3.35 w/Km<sup>3</sup>, superior en un doble al admisible para la localidad de 1.72 w/Km<sup>3</sup>. En la figura 10 se observa el porcentaje de pérdida la energía a través de los diferentes componentes de la envolvente.

misión e infiltración.  $Q_{indv.}$ : pérdidas térmicas individuales

Aun tomando en cuenta el hecho de que se está manejando datos teóricos de transmisión de los materiales (es muy difícil que toda la envolvente posea la misma transmitancia térmica). Los valores obtenidos nos permiten determinar que para mejorar el desempeño térmico del local no se debería sólo incrementar la aislación térmica sino controlar las pérdidas por infiltración. Para ello es indispensable utilizar materiales que favorezcan la hermeticidad del recinto y realizar un estricto control de ejecución de obra para reducir la mayor cantidad de resquicios y grietas donde pueda haber fugas de aire. Mejorando la resistencia térmica de la envolvente y hermetizando la vivienda se lograría mantener el aire acondicionado en el interior por períodos más largos y disminuir el consumo de energía en calefacción.
