## COMPORTAMIENTO HIGROTÉRMICO EN INVIERNO DE UN MÓDULO DE CABAÑAS CONSTRUIDAS CON ADOBE EN CATAMARCA<sup>1</sup>

**Resumen:** El trabajo muestra los resultados del comportamiento higrotérmico de un módulo de una cabaña construida con adobe, monitoreada durante quince días en el mes de julio de 2014. Se localiza a 3,5 km del centro de la Ciudad de San Fernando del Valle de Catamarca, su uso es de alojamiento a turistas. Esta conformada por, cocina estar - comedor, dormitorio, cocina y baño que totalizan una superficie de 51,75 m<sup>2</sup>. El objetivo principal es conocer el comportamiento higrotérmico en relación a parámetros de confort. En este sentido se monitorearon y analizaron dos situaciones 1) ocupada, 2) desocupada. Los resultados logrados fueron adecuados a las condiciones de confort propuesta para el uso como complejo turístico.

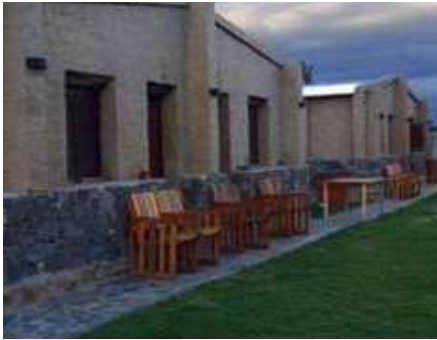
Figura 2: Foto del frente de las cabañas.

Las cabañas fueron construidas en el sector norte de la propiedad, con su fachada principal orientada hacia el Sur frente al sector parqueizado, la planta de las mismas están alineadas una a continuación de la otra. En las figura 2 y 3 se muestra el frente y el interior de las cabañas.

m x 0,40 m. El ingreso de la luz natural se realiza a través de seis paneles de vidrio de 0,15 m x 0,15 m empotrados directamente en los muros laterales, estos tienen un buen comportamiento térmico y beneficia el ingreso de iluminación natural. Una vereda de 0,6 m rodea toda la construcción

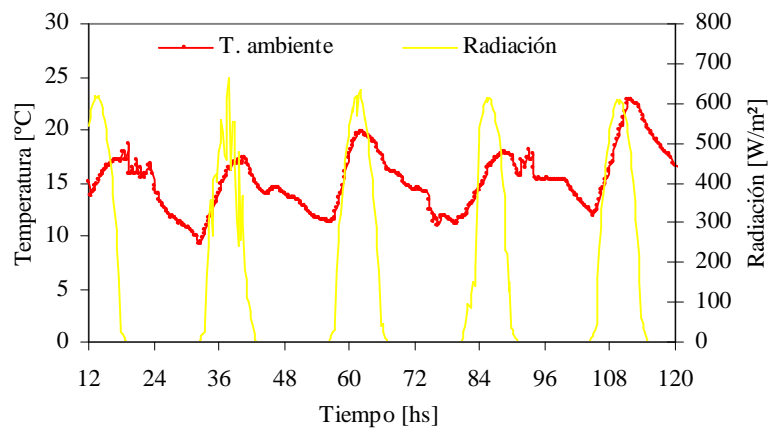
Figura 6: Radiación y temperatura ambiente exterior del 09 al 13 de Julio

En la figura 6, se muestran los resultados de las mediciones de radiación de 600 a 665 W/m<sup>2</sup> con días claros y temperaturas que varían de 9,2 °C y 23 °C con una media de 15 °C.

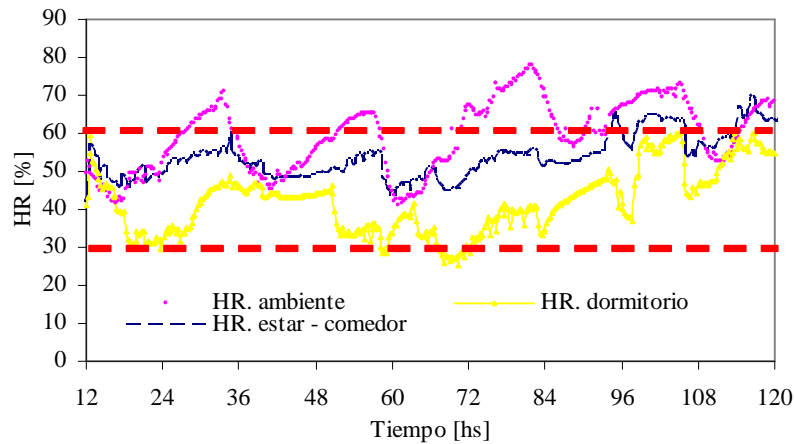
Figura 8: Humedad relativa en el interior del estar - comedor y dormitorio

En lo que respecta a la humedad relativa durante los días que se realizó el monitoreo los valores promedio en estos locales se encuentran en la zona confort de humedad, con humedades relativas medias 42 y 52 %, para el dormitorio y el estar comedor respectivamente.

En el dormitorio, ubicado en el norte de la cabaña, las mediciones registradas de humedad relativa mínima fueron en el tercer día con un valor de 25%. Mientras que el estar – comedor la humedad relativa máxima estuvo en los últimos días de este periodo por arriba de la zona de confort prefijada con un valor del 70 %. Figura 8.

Locales	Mínima (%)	Máxima (%)	Media (%)	Amplitud (%)
Dormitorio	25	60	42	35
Estar - comedor	46	70	53	26

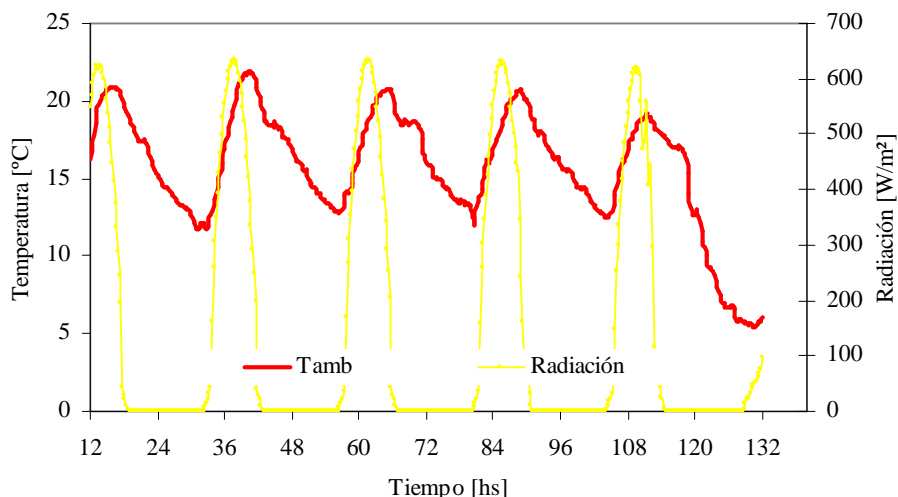
Figura 9: Radiación y temperatura ambiente exterior del 18 al 23 de Julio

En la figura 9, se muestran los resultados de las mediciones de radiación con valores comprendidos entre los 621 y los 625 W/m<sup>2</sup> con días claros y similares. Las temperaturas que varían de 5,49 °C y los 22 °C con una media de 16 °C.

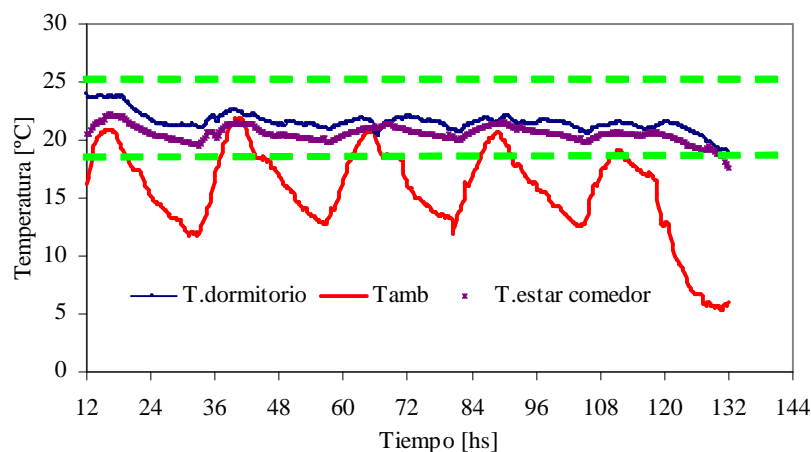
Figura 10: Comportamiento térmico del estar - comedor y dormitorio

En la figura 10 y tabla 3, se observa el comportamiento térmico de los locales de la cabaña durante este periodo.

En la estar - comedor las mediciones registradas de temperatura media diaria están dentro de los parámetros de confort (18-25 °C). El 100% de las mediciones registradas de temperatura mínima diaria y la temperatura máxima diaria están por dentro del área de bienestar, con excepción del último día que se registro la temperatura más baja de medición (5,49 °C). Se observa además que no he hizo uso de los sistemas de acondicionamiento en ninguno de los locales.

Locales	Mínima (°C)	Máxima (°C)	Media (°C)	Amplitud térmica (°C)
Dormitorio	19	24	22	5
Estar - comedor	18	22	21	4

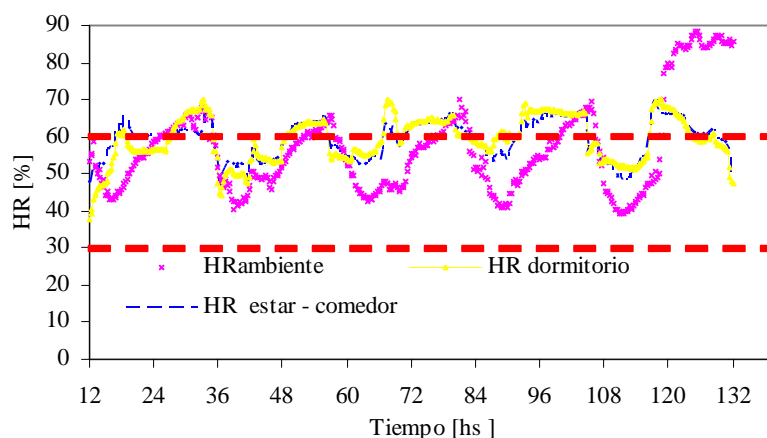
Figura N° 11: Humedad relativa en el interior del estar - comedor y dormitorio

La humedad relativa durante los días que se realizó el monitoreo en este periodo se muestra en la figura N° 11, los valores promedios en estos locales se encuentran en la zona confort de humedad, con humedades relativas medias 38 y 47 %, para el dormitorio y el estar comedor respectivamente.

En el dormitorio, ubicado en el norte de la cabaña, las mediciones registradas de humedad relativa mínima estuvieron dentro del rango de confort propuesto, mientras que las humedades relativas máximas durante el periodo monitoreado se encuentran por arriba de los 60%.

Locales	Mínima (%)	Máxima (%)	Media (%)	Amplitud (%)
Dormitorio	38	68	59	30
Estar - comedor	47	68	47	21
