MONITOREO, REFUNCIONALIZACIÓN Y SIMULACIÓN ENERGÉTICA DE UNA VIVIENDA DE INTERÉS SOCIAL EN CATAMARCA

Alicia Macías¹, Ana Mariela Martinena¹, Celina Filippín², Víctor García³

¹ Carrera de Arquitectura - Facultad de Tecnología y Ciencia Aplicadas – Universidad Nacional de Catamarca- Maximio Victoria 55 – CP 4700 – <http://tecno.unca.edu.ar/> Catamarca- Argentina

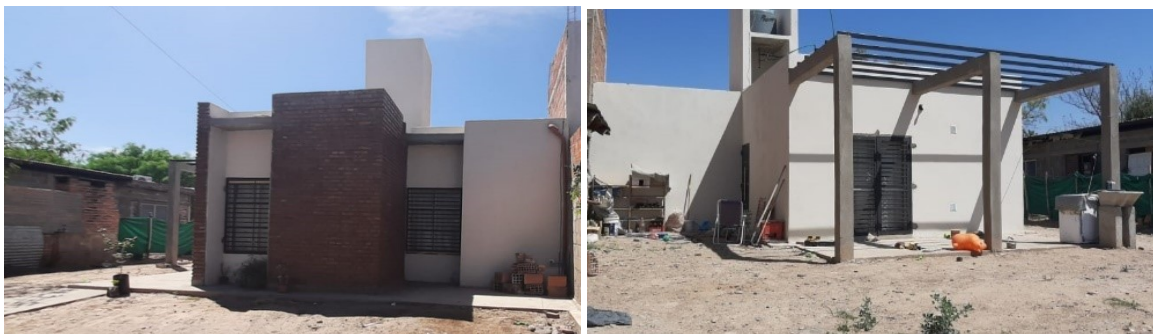
Figura 4: Fachadas, (a) Vista oeste (b) Vista este

El partido arquitectónico corresponde al de viviendas unifamiliares compactas desarrollada en una sola planta con orientación oeste, su eje principal en sentido este-oeste. Cuenta con energía eléctrica, red de agua potable, desagües cloacales independientes y carece de provisión de gas natural debido a que la zona no cuenta con el suministro. Posee una superficie cubierta de 55 m² y un volumen de 154 m³, adosada a la medianera sur (Figura 3). El programa de arquitectura se conforma por dos dormitorios, cocina-comedor y baño. Se prevé la posibilidad de ampliar un dormitorio más (Figuras 4a y 4b).

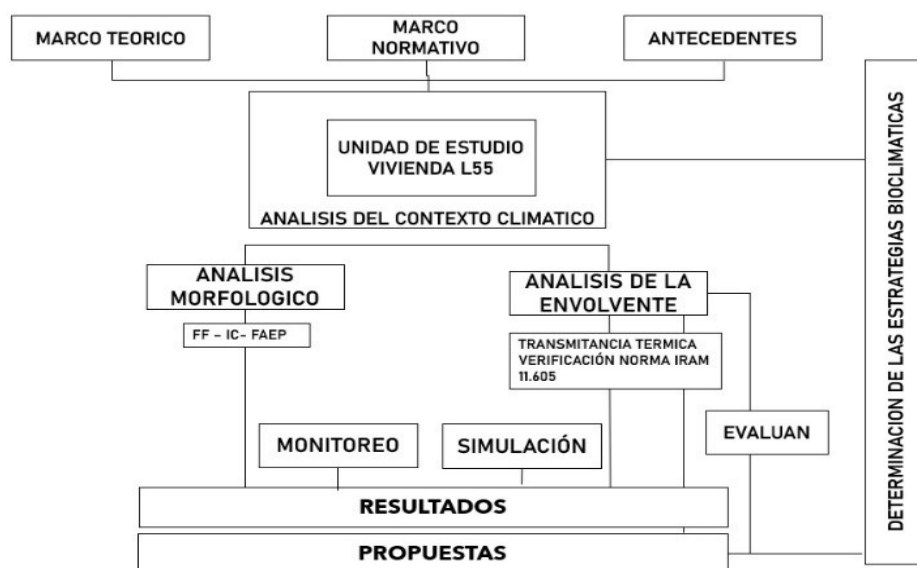
Figura 6: Metodología

El presente trabajo se organizó en diferentes fases que permitieron analizar integralmente la vivienda (Figura 6):

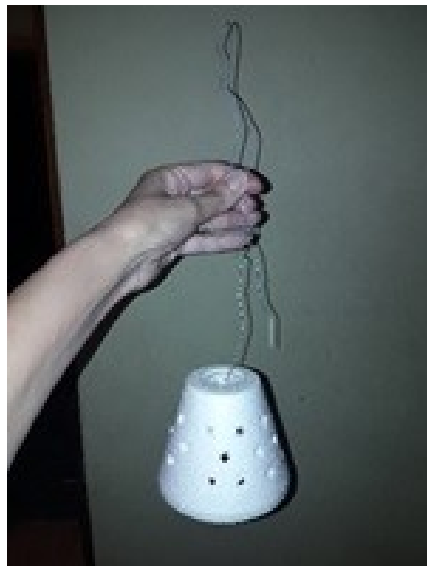
Figura 7 Hobos, (a) Acondicionamiento, (b) ubicación en planta

f) Monitoreo de condiciones ambientales: Se midieron las condiciones del aire interior y exterior, durante el periodo más crítico (verano), durante 10 días seguidos entre el 20/12/2021 y el 30/12/2021. Para ello se utilizaron cuatro sensores, colocados aproximadamente a 2.10 m del nivel de piso, tipo HOBO U12-012, cuyas características técnicas se detallan a continuación: registro de temperatura entre -20°C y 70°C, con una precisión de ± 0.35 °C de 0°C a 50°C. Registro de nivel de humedad relativa de 5% a 95%, con una precisión de $\pm 2.5\%$ de 10% a 90%. Acondicionados, en los distintos espacios de la vivienda: 1) cocina-comedor integrada con pasillo, 2) baño, 3 y 4) los dos dormitorios y 5) sensor exterior, en la salida este de la vivienda para medir las condiciones exteriores (Figura 7a y 7b). La toma de datos se realizó cada 15 minutos relevando temperatura y humedad relativa.

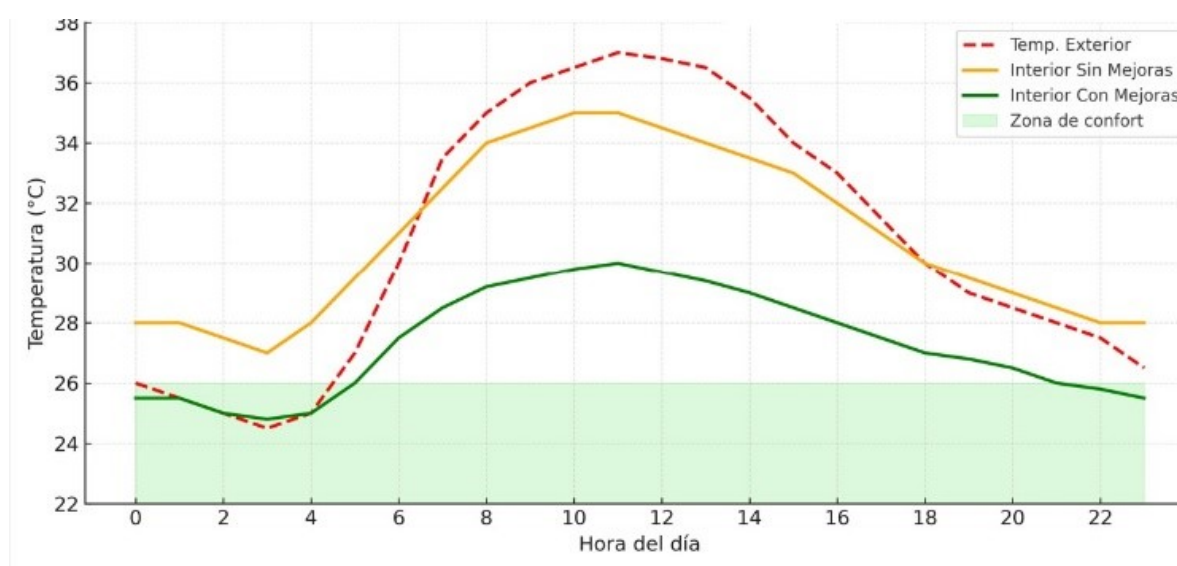
Figura 10: Comportamiento térmico penúltimo día monitoreado.

Para el análisis del periodo de verano se tomaron las temperaturas registradas durante el penúltimo día de monitoreo, el 26/12/2021, considerando que los primeros días de la simulación fueron necesarios para que todo el sistema alcanzara el estado estacionario. De este modo, los datos analizados reflejan un comportamiento estabilizado de la vivienda frente a las condiciones climáticas más críticas del período. Como resultado, en la situación sin acondicionamiento térmico, las temperaturas interiores promedio oscilan entre 27°C y 35°C, y con intervención entre los 25°C y 30°C. En tanto, en el exterior se registra un rango promedio de temperaturas que va de 25°C a 37°C (Figura 10).

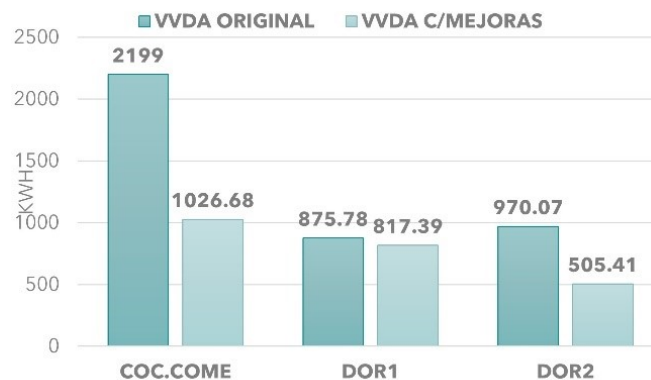
Figura 53: Carga de calefacción - comparación

Para determinar la carga de calefacción para el invierno, se consideran las temperaturas exteriores del día 05/07/2021, con valores promedio de 4°C y máxima de 20°C. La temperatura interior predefinida se ubica en 20°C. En la situación sin intervención las temperaturas interiores promedio oscilan entre 9°C y 15°C, mientras que, con intervención, entre los 13°C y 18°C. (Figura 12). En consecuencia, se produce la disminución de la carga térmica del 37% aproximadamente (Figura 13).
