PROPUESTA DE REHABILITACIÓN ENERGÉTICA DE UN EDIFICIO DE SALUD EN CATAMARCA MEDIANTE MONITOREO Y SIMULACIÓN HIGROTÉRMICOS

PROPOSAL FOR THE ENERGY RETROFIT OF A HEALTHCARE BUILDING IN CATAMARCA THROUGH HYGROTHERMAL MONITORING AND SIMULATION

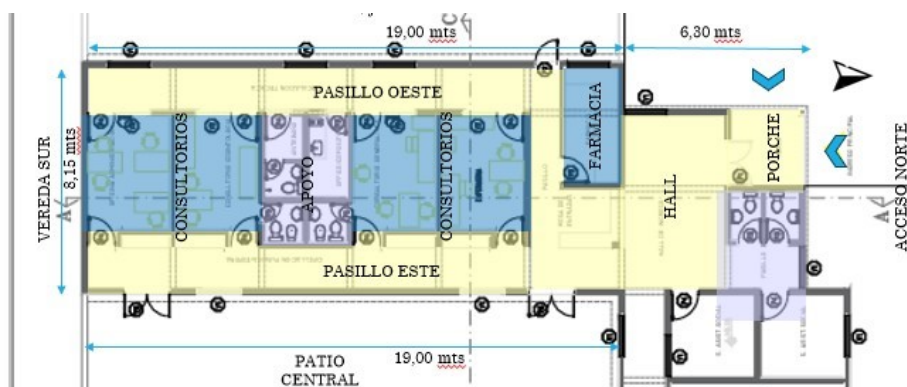
Figura 3: Planta Funcional área Salud

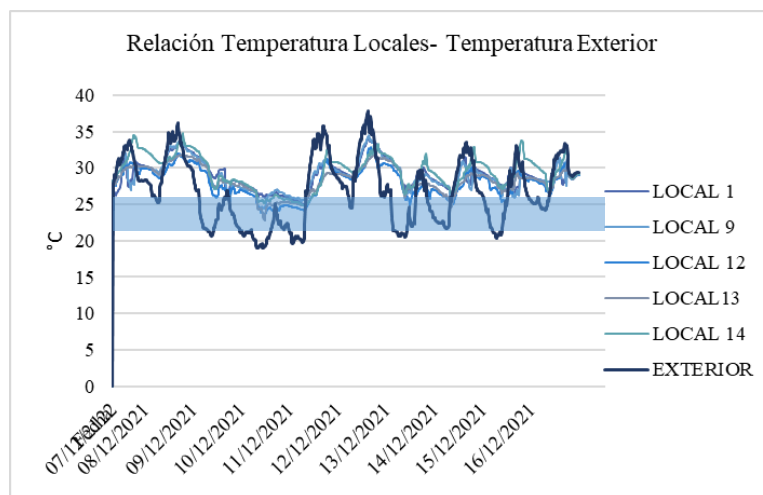
Figura 5: Relación temperatura interior locales monitoreados y zona de confort

diferencias en los sistemas constructivos, el grado de exposición solar y las condiciones de ventilación natural, los cinco locales presentaron un comportamiento térmico muy similar. Todos se mantuvieron fuera de la zona de confort más del 80 % del tiempo, registrando oscilaciones térmicas entre 24 °C y 34 °C, con una humedad relativa en torno al 50 %. Incluso cuando la temperatura exterior descendía, la temperatura interior permanecía elevada y prácticamente constante a lo largo de los días monitoreados (Figura 5).

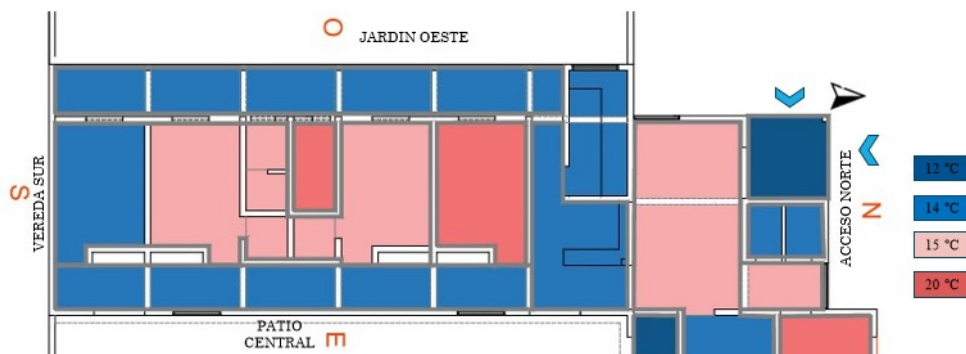
Figura 8: Planta comportamiento térmico área Salud – Simulación invierno

Invierno. En el periodo frío, los locales permanecieron por encima de la temperatura exterior (promedio 11,5 °C), resultando más favorable que en verano. Los locales 10 y 19 presentaron valores mínimos (13,7 °C), mientras que el local 1 (consultorio oculista) registró 14,5 °C en promedio; consultorios y enfermería mantuvieron temperaturas de 17 °C. El local 9 (consultorio enfermería) alcanzó confort térmico entre 14 y 20 h. Las áreas de circulación y espera se mantuvieron fuera del rango de confort, con valores entre 12 °C y 14 °C. Sectores sanitarios y de office alcanzaron de 12 °C a 15 °C, siendo el local 7 (office) el más cálido con 23 °C. La simulación invernal con aire acondicionado en los locales 1, 8 y 9 (funcionando de 8 a 13 h) permitió mantener el confort térmico hasta la medianoche, registrando incrementos de hasta 4 °C respecto a la situación sin acondicionamiento. Los locales calefaccionados lograron condiciones óptimas, mientras que los no acondicionados oscilaron entre 10 °C y 19 °C. Se ratifica así que la ubicación interna y la ventilación influyen fuertemente en la distribución térmica, con el centro del edificio más cálido y el perímetro más frío (Figura 8).

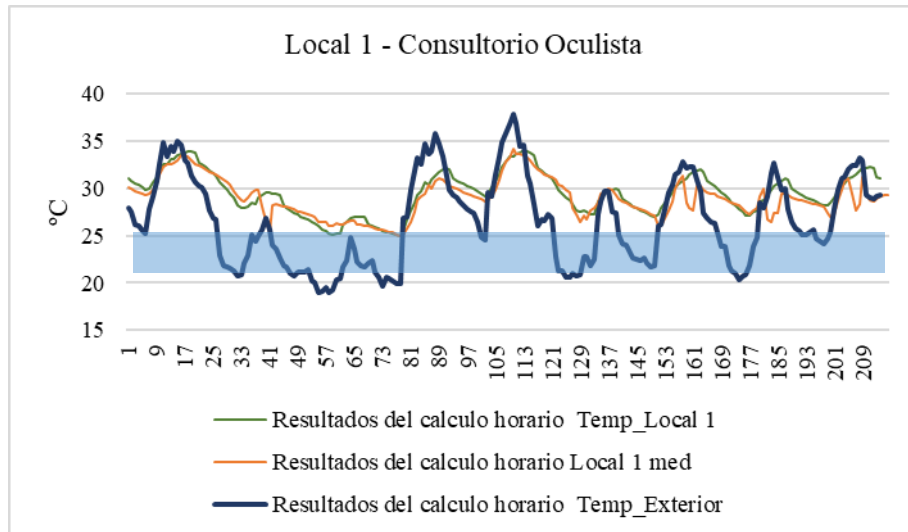
Figura 9: Calibración Datos Local 1 (Consultorio Oculista)

Calibración. La comparación entre los datos de simulación y los registros del monitoreo en los cinco locales instrumentados (1, 9, 12, 13 y 14) evidenció una buena correspondencia, con errores menores a 1,5 °C en temperatura y 5 % en humedad relativa. Esto valida al modelo numérico (SIMEDIF) como una herramienta confiable para evaluar escenarios de rehabilitación. Las Figuras 9 y 10 ilustran la comparación entre los valores de temperatura interior obtenidos en el monitoreo y los resultados de la simulación en los locales 1 y 12, en relación con la temperatura exterior y la zona de confort definida. Se observa que las curvas presentan un comportamiento similar, destacándose las mayores diferencias en los momentos de máximas temperaturas exteriores.

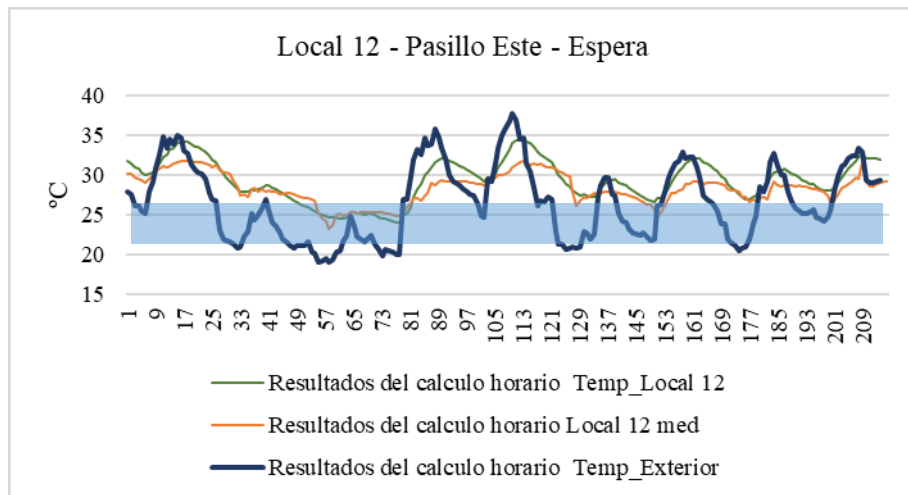
Figura 10: Calibración Datos Local 12 (Pasillo Este – Espera)

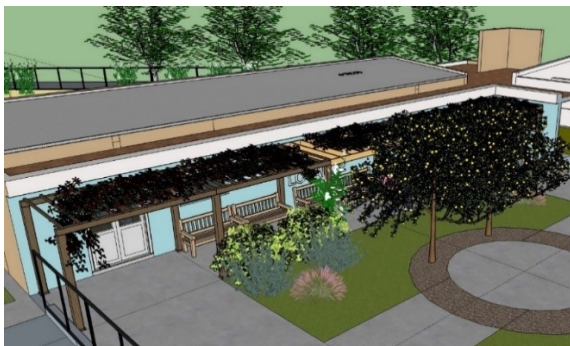
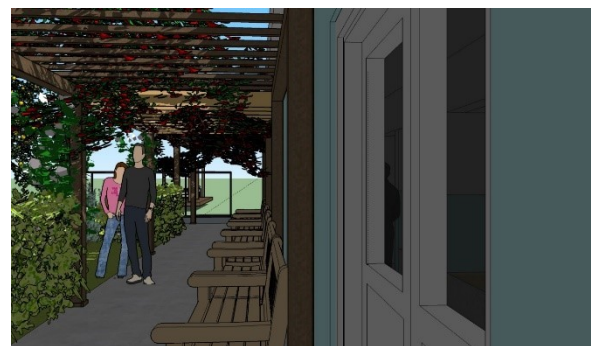
Figura 12: Sector Salud Fachada este mejorada (a) Arboles y arbustos, (b) Pérgola zona Espera

Para el control solar, se propuso la incorporación de una galería con pérgola en el frente este y forestación estratégica de patios y jardines con especies adaptadas al clima local. Ambas acciones atenúan la radiación solar directa y disminuyen la carga térmica sobre los locales más expuestos (Figura 12a y 12b, 13a y 13b).

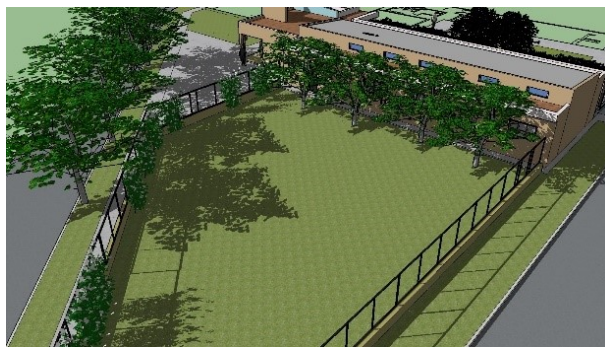
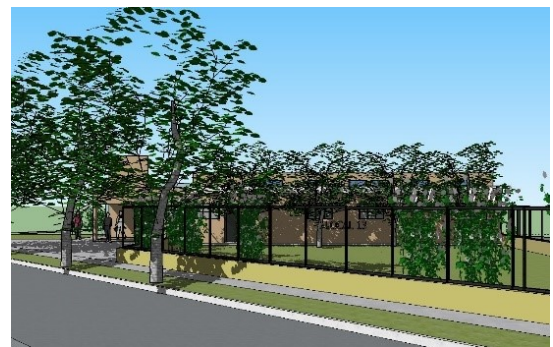
Figura 13: Sector Salud Fachada oeste mejorada (a) Celosías madera, (b) Arboles caducos
