## **EVALUACION DE LA PERFORMANCE ENERGETICA Y EL ESTADO DE CONSERVACION DE UNA ENVOLVENTE A TRAVES DE LA TERMOGRAFIA**

En este contexto, se plantea como objetivo del trabajo evaluar la performance energética de la envolvente de un edificio bioclimático de 22 años de antigüedad, construido en 1994 en la provincia de La Pampa. Para ello se utilizó inspección visual, termografía infrarroja, simulación numérica bidimensional y cálculo de verificación de condensación superficial e intersticial.

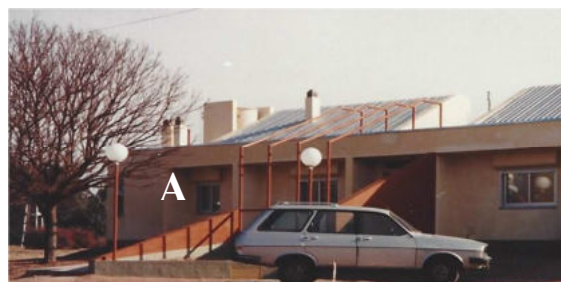
Figura 2: Sector del edificio a estudiar.

La evaluación se realizó en la primera semana de junio de 2017 en el muro sur de edificio. Se eligió el muro sur y un sector en particular, por su mayor vulnerabilidad debido a la ausencia total de asoleamiento y a su exposición a condiciones ambientales externas más agresivas (vientos predominantes del SW). La Figura 2 muestra el sector estudiado (sector A), mientras que la Figura 3 muestra el detalle constructivo y su ejecución en obra.

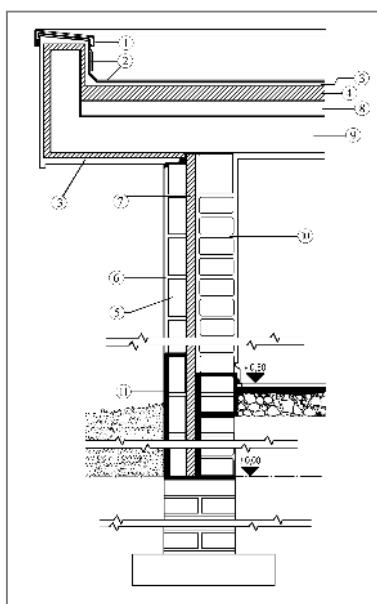
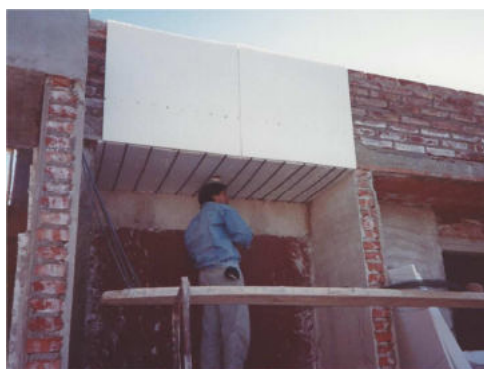
### Referencias muro:

- 6: revoque
- 5: ladrillón mendocino en panderete
- 7: aislación poliestireno expandido, 0.07m
- 10: ladrillón mendocino 0.18m
