ETIQUETADO ENERGÉTICO, TERMOGRAFÍA Y MEDICIONES DE UNA CABANÁ TURÍSTICA DE MIRAMAR DE ANSENUZA, CÓRDOBA. CONSTRUCCIÓN DE MEJORAS

RESUMEN: El Ministerio de Ciencia y Técnica de Córdoba Argentina detectó la necesidad de mejorar sustancialmente la eficiencia energética en el sector turístico de Miramar de Ansenuza. Se concretó el Proyecto de transferencia tecnológica *Ahorro y Eficiencia Energética en el Sector Turístico. Soluciones técnicas, arquitectónicas y urbanas sustentables*. El objetivo general es *mejorar las prestaciones térmico-energéticas de hoteles, departamentos y cabañas locales mediante la aplicación y materialización de múltiples estrategias de diseño bioclimático para sentar las bases de una transformación de la oferta turística desde una perspectiva sustentable*. En este artículo se analiza una cabaña de madera de dos plantas, modelada con la herramienta de etiquetado energético, imágenes termográficas y mediciones de temperatura y humedad relativa interiores con data loggers en condiciones reales de uso. Basado en los resultados obtenidos, se propusieron y construyeron mejoras. Estas modificaciones logran un ahorro calculado del 60 % respecto al original.

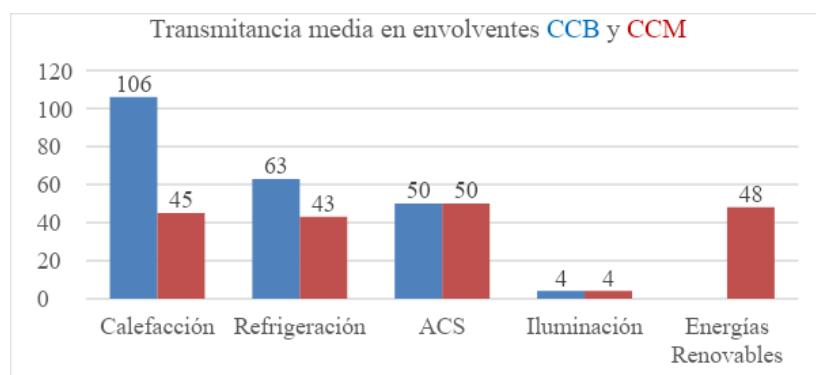
Figura 5: Transmitancia media en envolventes CCB y CCM. Fuente: E.P.

A continuación, se muestran los resultados de mejoras en la transmitancia media de los envolventes (figura 5) que es la medida de la cantidad de calor que puede pasar a través de un material en un período de tiempo determinado. En cuanto a la cubierta, se observa en la Tabla 1 La CCB presenta un valor de 3,35 W/m²K.

Al incorporar la mejora constructiva 1, el valor en el CCM es de $0,75 \text{ W/m}^2\text{K}$. Es decir, mejoró su valor en un 77 %. La transmitancia térmica media de las aberturas de la CCB era de $4,36 \text{ W/m}^2\text{K}$ y en la CCM mejoró en un 33,20 %, con valor es de $2,91 \text{ W/m}^2\text{K}$. Dado que no se podía modificar la estética de la cabaña se redujo el albedo con un barniz apenas más claro. En lo que respecta al piso, el valor es el mismo tanto como para CCB como para CCM.

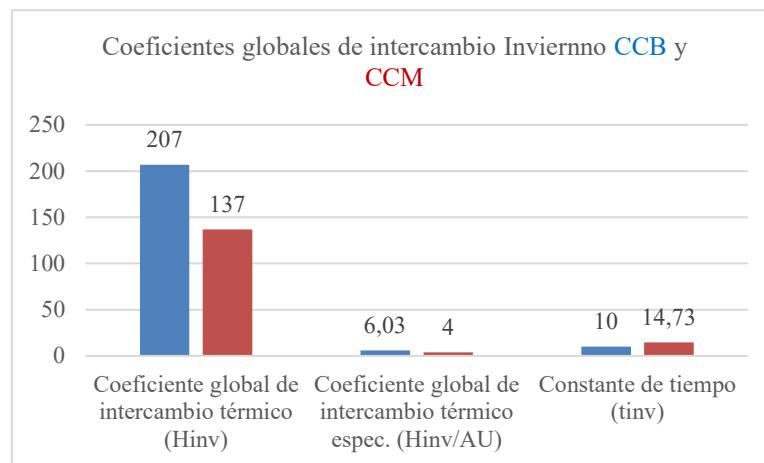
Figura 6: Coeficientes globales de intercambio CCB y CCM en invierno. Fuente: E.P.

Al realizar un análisis comparativo entre los coeficientes globales de intercambio térmico de CCB y CCM se observa, por un lado, que en invierno (figura 6) el Hinv se redujo un 33,8 %; el Hinv/AU disminuyó un 33,67 % y la Tinv aumentó 4,73 h. Por otro lado, en verano (figura 7) el Hver se redujo un 23,39 %; el Hver/AU disminuyó un 23,43 %; mientras que la Tinv aumentó 1,54 h. Se destaca que el impacto de las mejoras en los coeficientes antes mencionados es más significativo en la temporada invernal que en la estival. A continuación, el análisis comparativo se resume en la tabla 3.

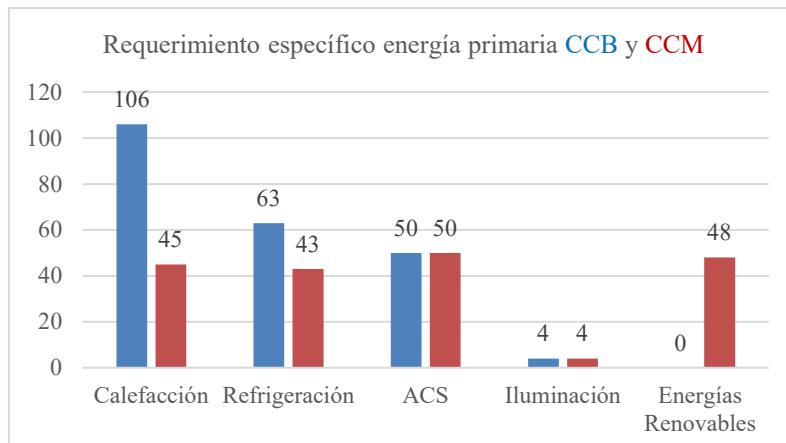
Figura 8: Requerimiento de energía primaria en CCB y en CCM Fuente: E.P.

En calefacción, la CCB tiene un requerimiento de energía primaria para calefacción de 106 kWh /m²año, mientras que la CCM es de 45 kWh /m²año. Es decir, en la cabaña mejorada se redujo un 57,55 %. Para la refrigeración, el requerimiento de la CCB es de 63 kWh /m²año y el de la CCM es de 43 kWh /m²año. Es decir, una disminución del 31,75 %. En la producción de ACS, el requerimiento tanto de la CCB como la de la CCM es del mismo valor, es decir 50 kWh /m²año. Lo mismo sucede con la iluminación, ya que en ambos casos el valor es similar. Al hacer referencia a la contribución específica de energías renovables, la CCB no contaba con ningún dispositivo. Para el CCM se propone la incorporación de un colector solar, el cual requiere kWh /m²año de energía primaria (Fig. 8).
