CONTROLES Y COMPORTAMIENTO DE INSTALACIONES DE SISTEMAS FOTVOLTAICOS EN ESCUELAS RURALES DE CATAMARCA, ARGENTINA

CONTROLS AND BEHAVIOR OF PHOTOVOLTAIC SYSTEMS IN CATAMARCA'S RURAL SCHOOLS

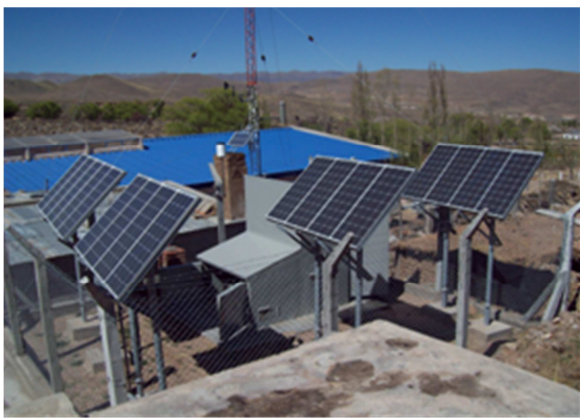
Fig. 2: Vista de Instalación Fotovoltaica en Escuela N° 345 La Hoyada – Dpto. Santa María.

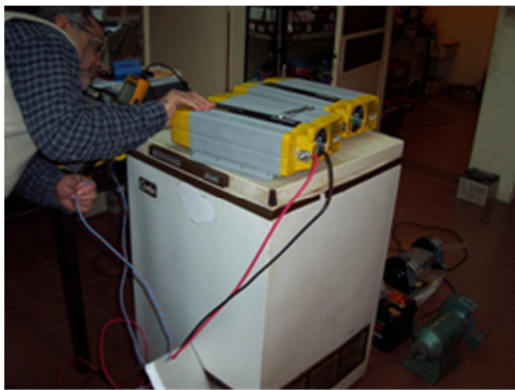
Los ensayos sobre este componente se realizaron en el laboratorio del Grupo de Energías No Convencionales - GENOC – CONICET de la Universidad Nacional del Litoral (Figura 3), siguiendo el siguiente procedimiento: del total de inversores se tomó una muestra de 10 unidades, comprobándose las características técnicas especificadas por el fabricante, tales como: auto-desconexión en bajo consumo, en sobrecargas y por baja tensión de baterías. Las experiencias se realizaron con dos condiciones de temperatura: a) temperatura ambiente y b) un rango de temperaturas sobre carcasa (Tc) entre -10°C y -16°C. En estas condiciones se midieron Tensión, Distorsión Armónica Total en Corriente (TDH A), Distorsión Armónica Total en Tensión (THD V) y Factor de cresta (Fc). Las mediciones fueron realizadas con un analizador de potencia Fluke Modelo 43 B y osciloscopio Tectronic. Para todos los ensayos el valor de Frecuencia = 50 y el Fc = 1,4.

Fig. 3: Ensayos de los inversores XANTREX PROSINE 1000 i en laboratorio del GENOC.

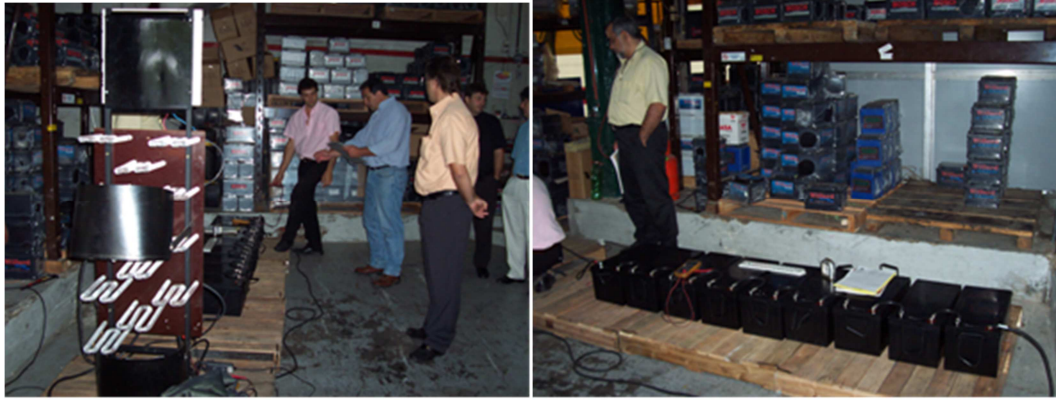
Fig. 6: Ensayos de baterías VISION 6FM200X en laboratorio del proveedor.

Las baterías utilizadas son las VISION 6FM200X -12V-200AH, previo a su instalación en obra se verificaron en el laboratorio del proveedor si cumplían con las especificaciones técnicas (Figura 6). De un total de 284 baterías se tomó una muestra de sobre las que se realizaron los controles de acuerdo a las exigencias de las normas IEEE450. El ensayo se realizó a corriente constante, descargando 23,9 A en baterías, en forma permanente durante la experiencia, utilizando como carga un Banco de resistencias conectados a la serie de monoblocks. Bajo estas condiciones se midieron tensiones de flote y descarga a intervalos de 1 hora durante 7 horas y luego cada 15 minutos hasta completar las 8 horas de autonomía en cada uno de los monoblocks. Los resultados obtenidos muestran que luego de 8 horas todas las mediciones superaron los 1,8 V por celda, es decir 10,80 V por monoblock, por lo cual se consideraron satisfactorios. En Tabla 6 se muestra un detalle de los valores de tensión medidos luego de cada intervalo de tiempo programado, para un conjunto de 5 baterías.
