Año 6, Vol. 1, Nº 6, Año 2007

Incahuasi, el de la “Silla del Inca”, recientes investigaciones y nuevos aportes

(Recent research and new contributions to the study of incahuasi, the one of the Inca's Chair)

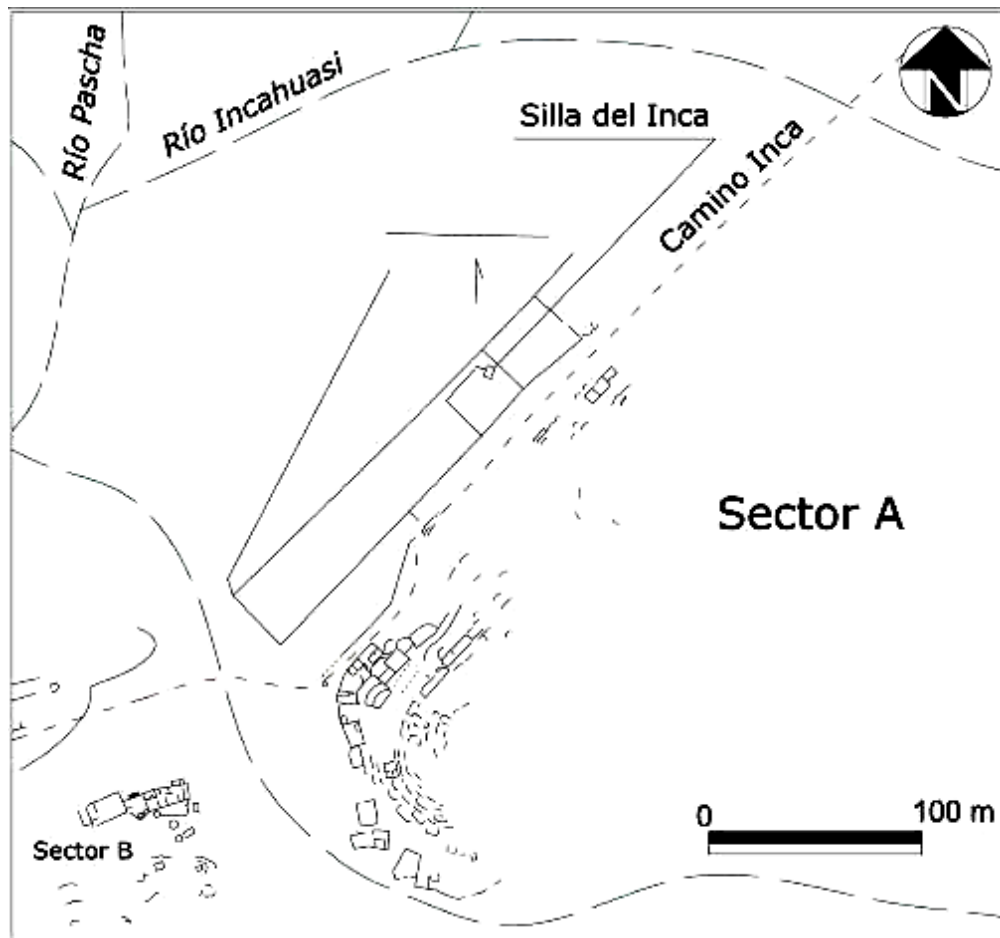
Figura 2: Sector A de Incahuasi, ubicado al NE, en el cual se emplaza la “Silla del Inca”.

Está ubicado hacia el Noreste en una lomada sobre la margen izquierda del río Incamayo, que desciende desde el Abra de la Cruz y se une con el río Pascha (Figura 1). En este sector se puede diferenciar hacia el Sur un conjunto constructivo correspondiente a un semiconglomerado de recintos asociados, dispuestos sobre plataformas artificiales aterrazadas sobre la ladera de la lomada. Las características arquitectónicas y constructivas son similares al sistema de sitios del período Desarrollos Regionales de la región, con algunos recintos modificados y reutilizados durante el Período Inca y posiblemente colonial. Hacia el Norte, separada por una distancia de 100 metros, se ubica a media ladera una estructura de forma rectangular con paredes divisorias y cimientos asociados en mal estado de conservación. En la parte baja, sobre la terraza aluvial del río Incamayo, y a unos 30 metros al Oeste de estas estructuras, se localiza un recinto donde se emplaza la llamada "Silla del Inca" (Figura 2 y Foto 1 y 2). Se trata de un recinto rectangular que conserva parte del techo, revoque de barro, hornacinas trapezoidales y vano trapezoidal de acceso (Cornejo, 1937⁴¹; Fernández, 1978⁴²; Raffino, 1981⁴³, Vitry, 2000⁴⁴). Aunque es atribuida al momento estatal, es factible que el adosamiento de la silla haya sido posterior a la construcción del recinto. De la parte posterior del recinto se desprende un muro abierto, de forma cuadrangular, que delimita un espacio a modo de patio en relación con la estructura. Estas estructuras de la parte Norte del sector A forman un conjunto que, por las características de edificación, corresponde al momento inca. Asimismo, el sector fue objeto de múltiples remociones a través del tiempo debido a su localización y proximidad al agua y tierras fértiles, lo que motivó su permanente ocupación hasta la actualidad. El camino prehispánico atraviesa el sector a modo de calle, respetando la edificación y recintos (Figura 2).

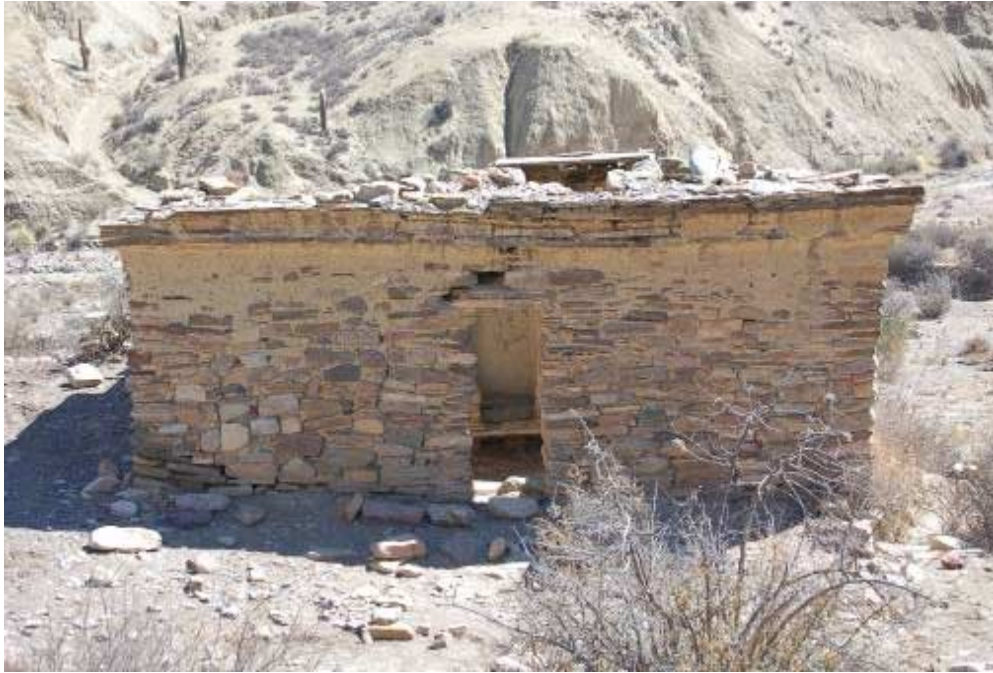
Foto 1: Edificio en cuyo interior se encuentra la “Silla del Inca”.

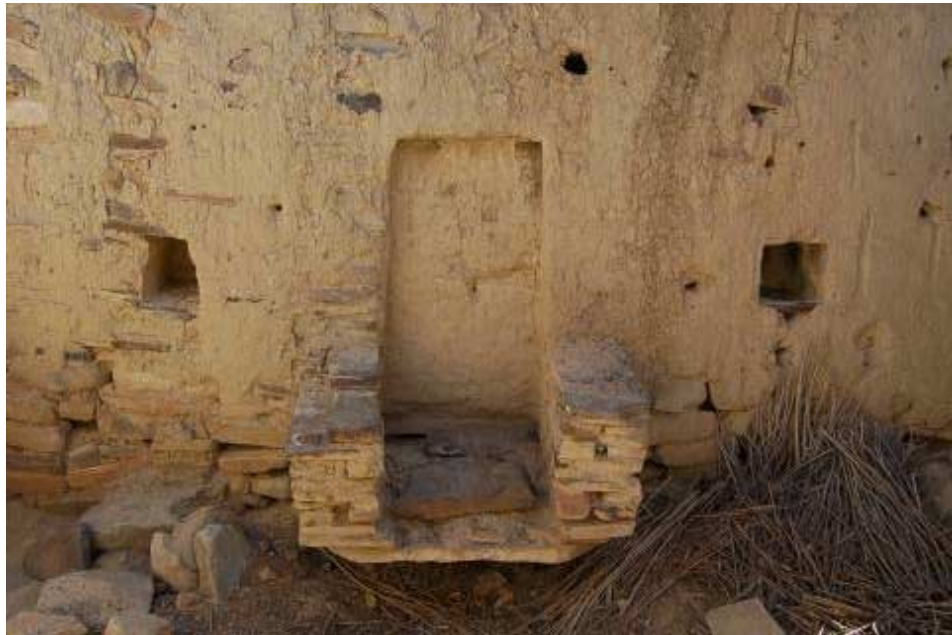
Foto 2: Estructura conocida como “Silla del Inca”, ubicada en el Sector A del sitio Incahuasi. Posee dos nichos laterales pequeños y uno central de mayores dimensiones, el cual fue reutilizado como respaldo de la silla en tiempos posteriores al dominio inca. Es la única estructura de todo el sitio que conserva sus paredes y parte del techo.

Al respecto, pensamos que el asiento conocido como “Silla del Inca”, en el sector A del sitio, pudo ser posterior al momento de ocupación incaica, ya que se trata de un rasgo arquitectónico intrusivo y no característico del Período Inca (Foto 2). A través de un análisis detallado de los mampuestos se puede apreciar la existencia de dos eventos constructivos, donde los posabrazos y el asiento fueron incorporados con posterioridad a la construcción de la pared original. En el patrón

arquitectónico inca es frecuente la disposición de nichos u hornacinas (ventanas ciegas) de diferentes tamaños en las paredes. En el caso de la estructura a la que nos referimos se habría añadido a la hornacina central y de mayor tamaño los posabrazos y el asiento, quedando el nicho de la típica forma trapezoidal como respaldo. Este conjunto modificado aparenta un trono o silla y su construcción fue atribuida a los incas, de lo que dudamos de acuerdo a lo expresado anteriormente. A ello agregamos, sobre la base de nuestras observaciones en otros sitios arqueológicos, que existe una tradición constructiva del patrón arquitectónico inca durante la época colonial, hecho que puede ocasionar confusión en el registro arqueológico.

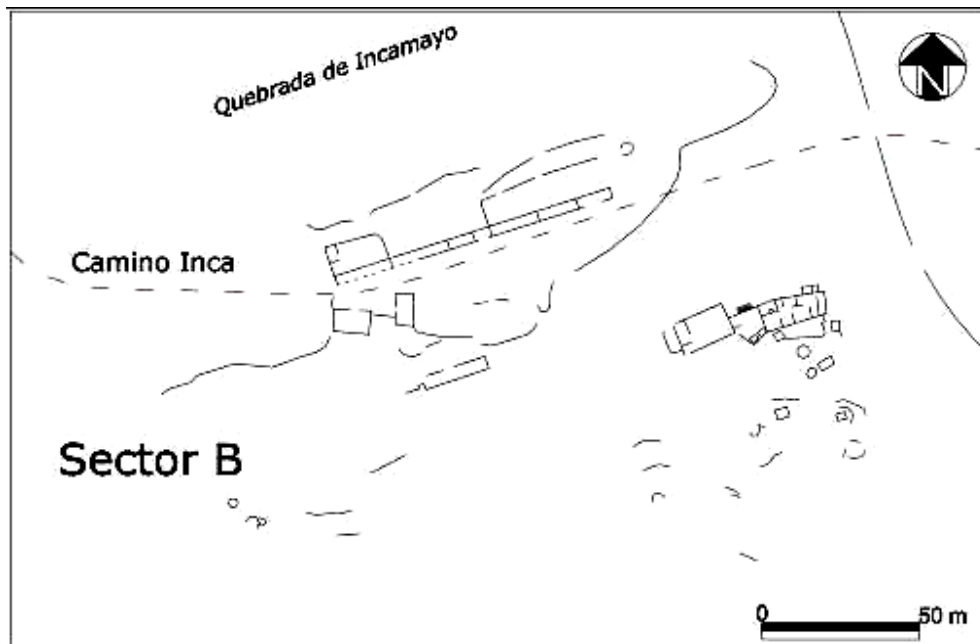
Figura 3: Sector B del sitio arqueológico Incahuasi, lugar donde se observó la mayor concentración de estructuras de filiación inca. El camino (línea entrecortada) estructura el espacio incaico al interior del sitio.

Al Norte del camino hay una estructura rectangular alargada de aproximadamente 70 metros de longitud por dos metros de ancho, con muros divisorios que delimitan recintos que poseen ventanas trapezoidales abiertas hacia el Norte (foto 3 y 4). En el extremo Oeste se desprenden muros que conforman un patio con un recinto en una de sus esquinas (Figura 3).

Hacia el Este, se destaca un tercer conjunto de estructuras que conforman un recinto perimetral compuesto (RPC) con estructuras asociadas, ubicados sobre una pendiente fuerte que fue nivelada (Figura 3).

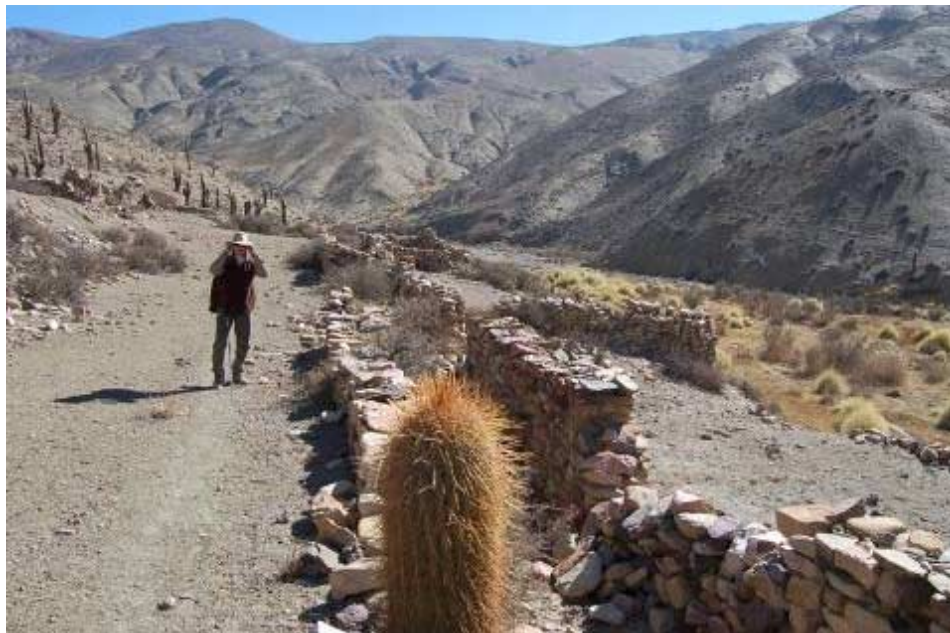
Foto 3: Estructura rectangular alargada vista desde el Este. La persona está sobre el camino inca.

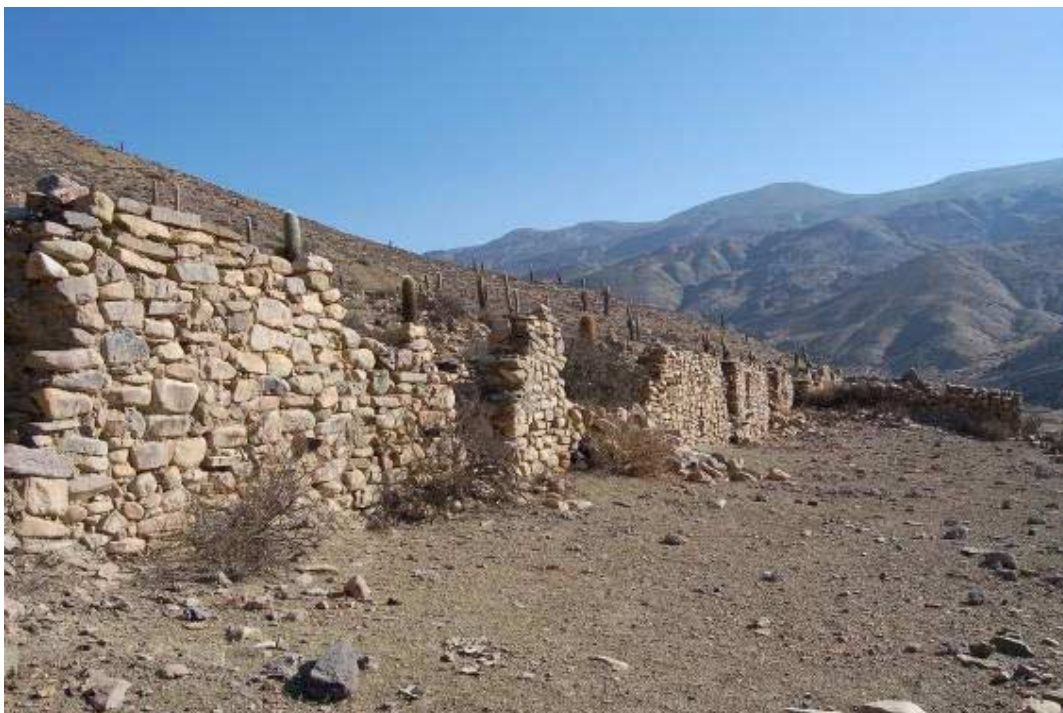
Foto 4: estructura rectangular alargada vista desde el Norte.

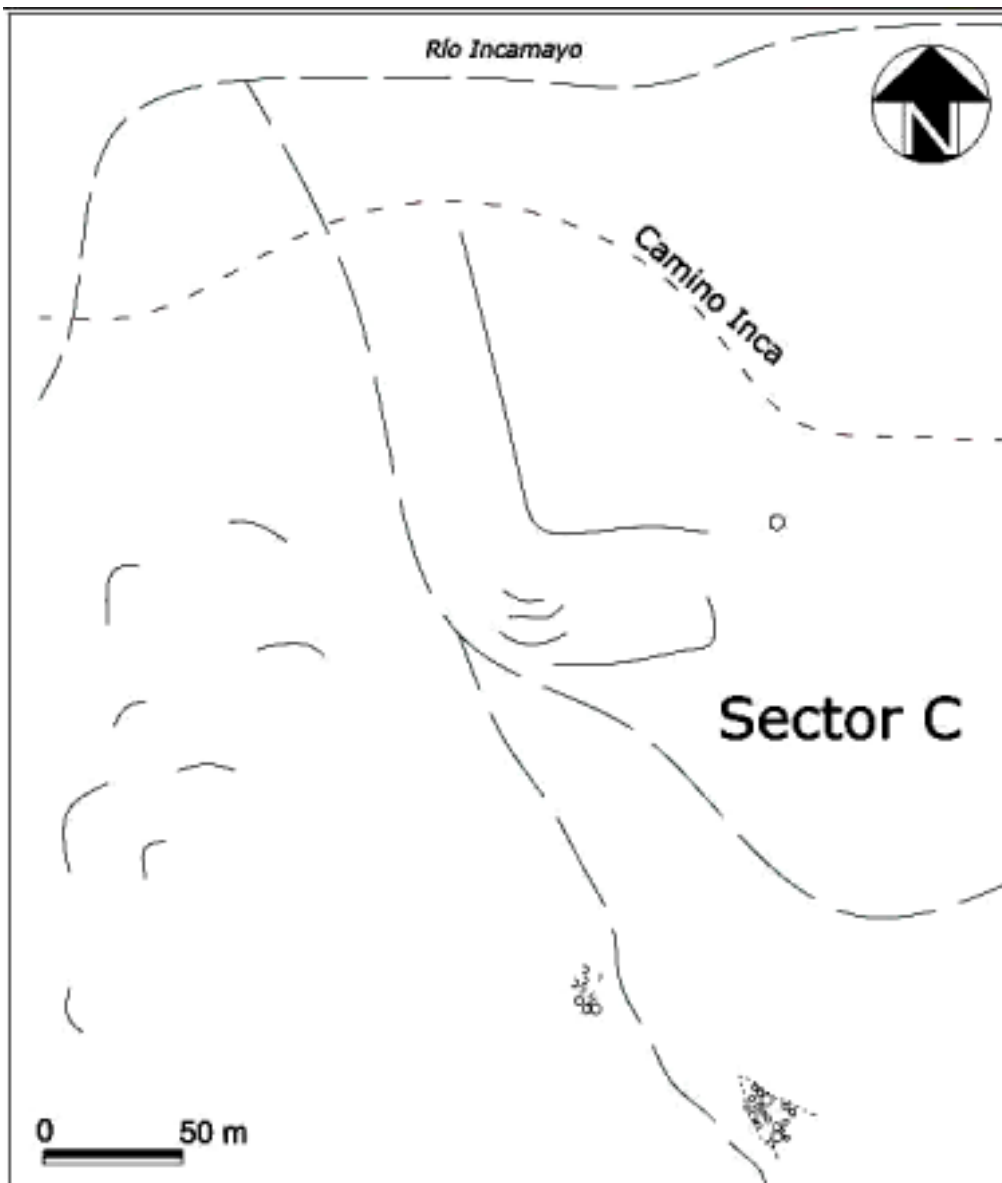
Figura 4: Sector C, ubicado en el extremo SW de Incahuasi.

Está ubicado en el extremo Sudoccidental del sitio y ocupa la parte alta y media de una lomada que remata en el río Incamayo (Figura 1). Se distinguen tres conjuntos de estructuras. En la parte alta de una lomada se emplazan cuatro estructuras circulares que oscilan entre los cuatro y ocho metros de diámetro. Desde ellas se tiene una visibilidad directa de todo el sitio Incahuasi a unos 200 metros de desnivel (Figura 4).

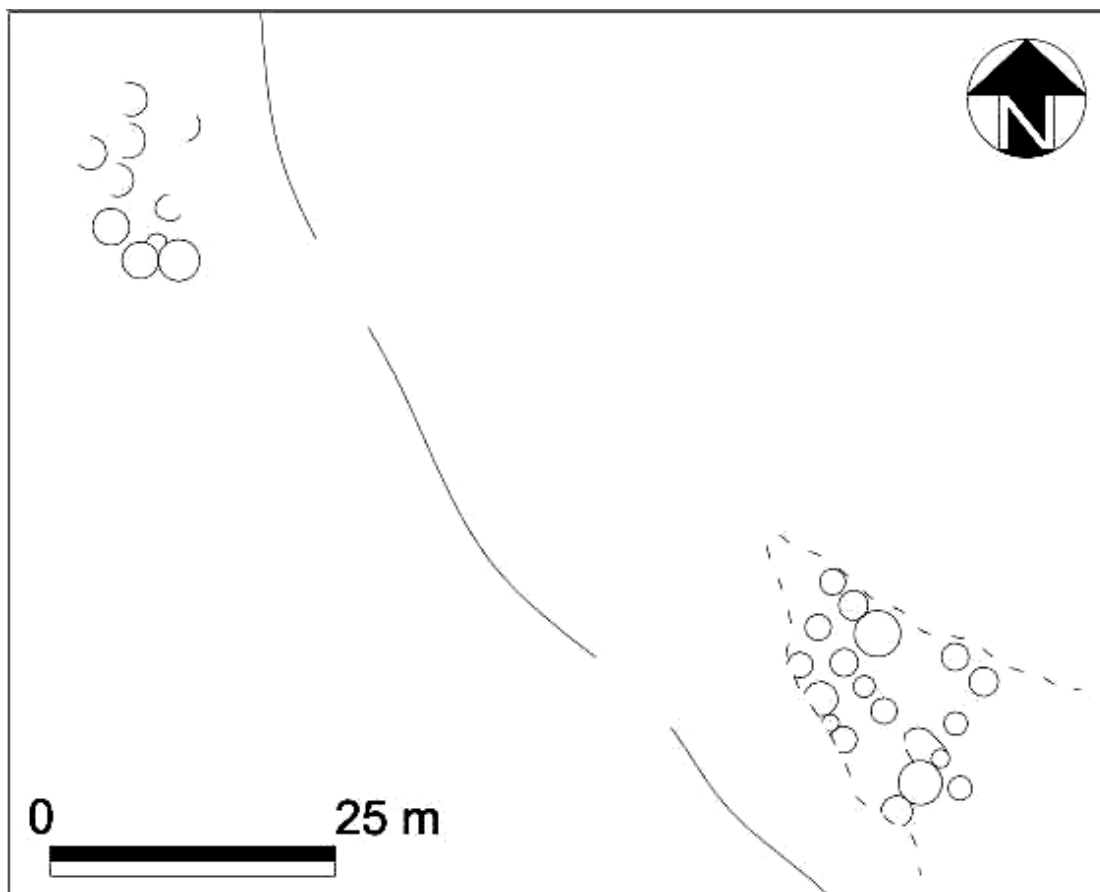
Figura 5: Detalle del área de tumbas correspondiente al sector C de Incahuasi.

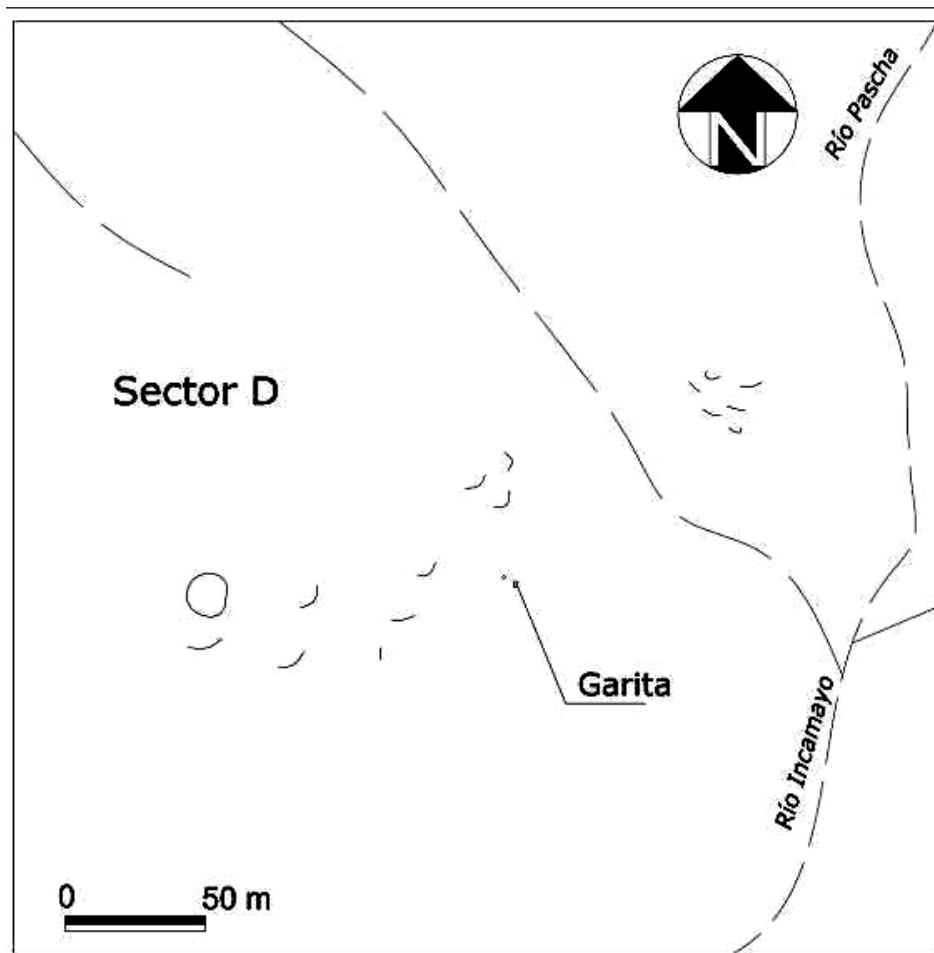
Figura 6: Sector D, ubicado sobre una lomada de la margen derecha del río Incamayo.

Este sector se encuentra sobre la margen derecha del río Incamayo, en la parte alta de una lomada, exactamente al frente del sitio en sus sectores A y B (Figura 1 y Figura 6).

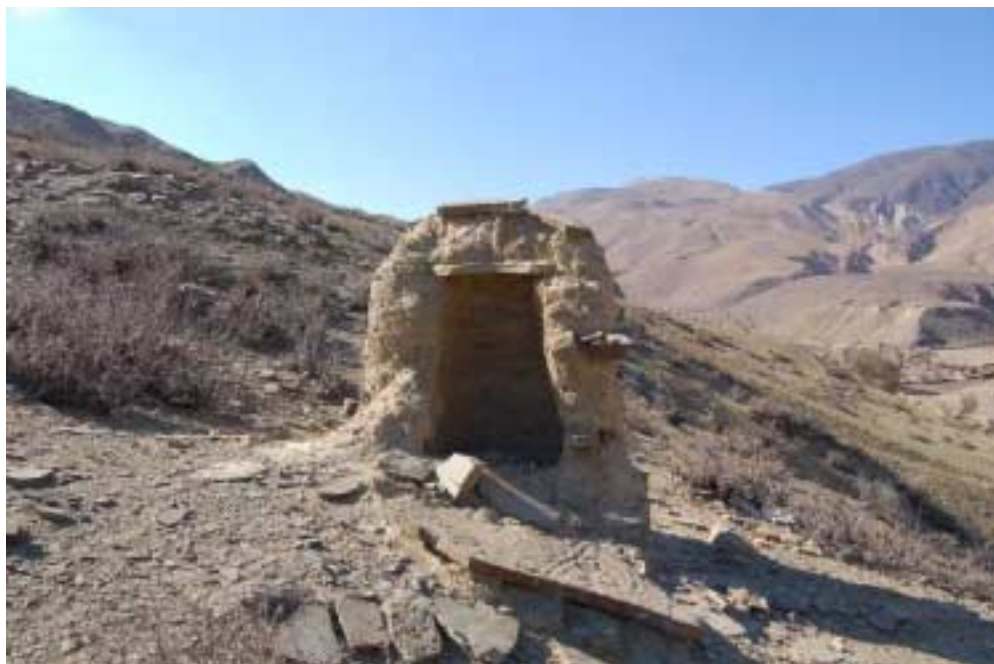
Foto 5: Garita o puesto de observación que se ubica sobre una lomada al frente de Incahuasi en dirección Noroeste.

Está formado por un área de muros discontinuos aterrazados a media ladera; en una lomada se distingue, además, una construcción que es muy visible desde los sectores A, B y C del sitio. La estructura está sobre una plataforma cuadrangular y tiene una forma de torre subrectangular cuyas paredes están construidas en barro sobre una base de rocas seleccionadas. Posee una abertura orientada hacia el Sur y remata en un techo abovedado, parcialmente colapsado; la abertura está definida por un dintel de laja con una cobertura de barro. Es conocida en la literatura como “garita” o puesto de observación (Foto 5).
